ANALISIS DE FALLAS ESTRUCTURALES EN UNA LM 148

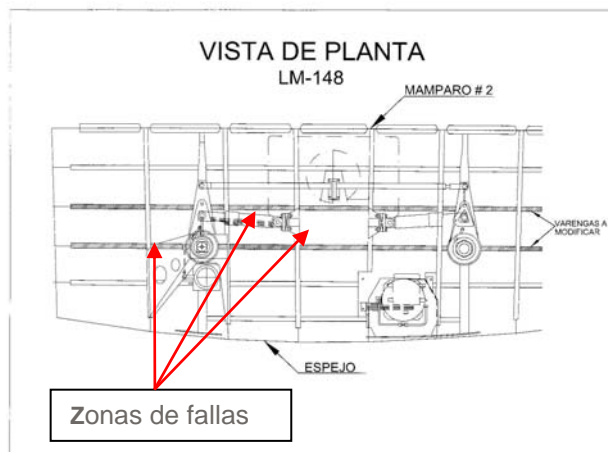
Figura Nº 2. Localización de fallas en el servo

En una inspección efectuada durante el año 2002 por inspectores de la Dirección de Ingeniería, se detectó una grieta significativa en la cuaderna 2 del servomotor de una de las unidades, adyacente a la estructura de soporte de los timones. Inspeccionadas las demás unidades del mismo tipo, se encontraron grietas de diferente magnitud concentradas en los mismos sectores, los que se indican en el diagrama de la Figura Nº2.

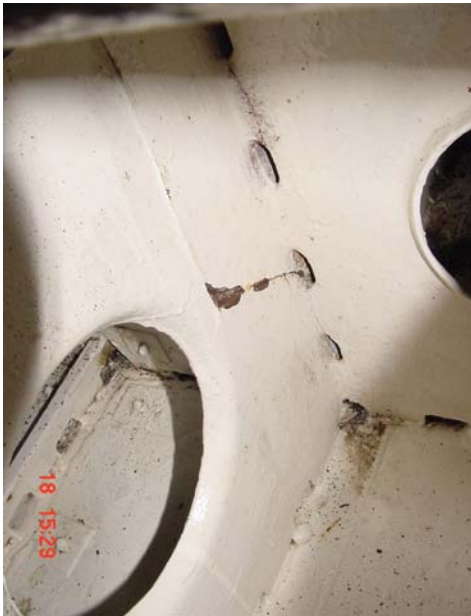
No se detectaron defectos en el resto de las estructuras, ubicándose el más importante en la vagra central de una de las unidades, tal como muestra la Figura Nº 3. Esta tenía

comprometida cerca de 2/3 de su sección resistente habiendo perdido toda capacidad de soportar las cargas para las que había sido diseñada, dejando a la unidad en una posición vulnerable ante los esfuerzos normales de la operación y que podrían haber producido una falla mayor.

Figura N° 3. Grieta en la vagra central

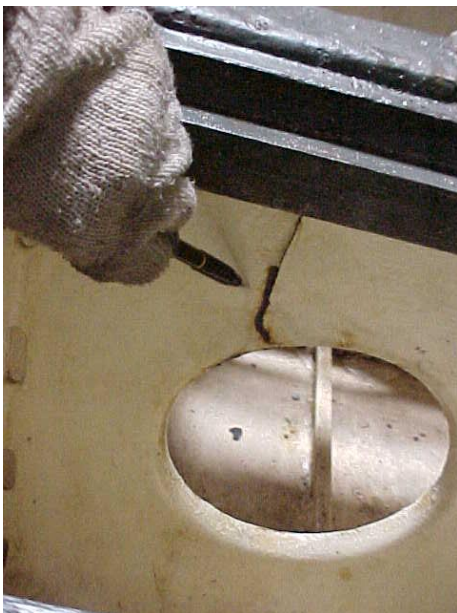
Figura N° 4. Falla en cuaderna de la unidades

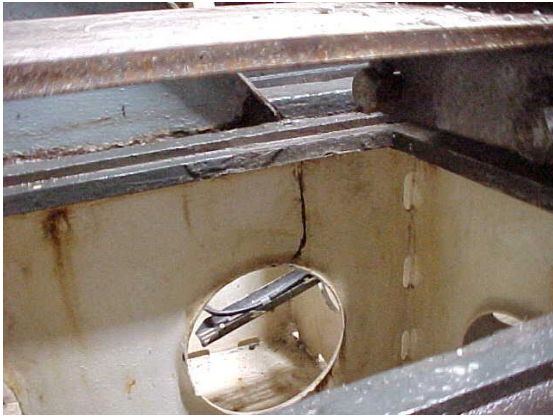
Figura N° 5 Falla en cuaderna en zona timón

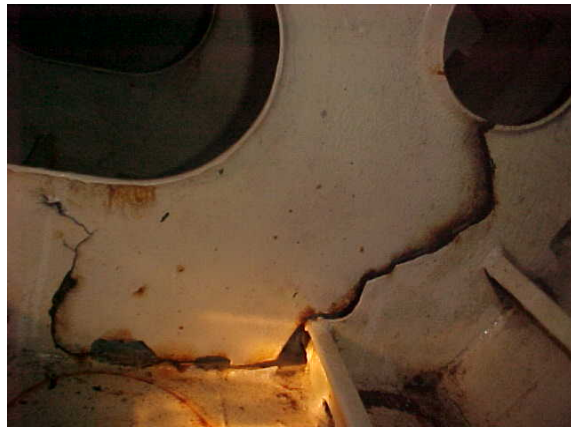
Figura N° 6 Falla en sector de cuaderna
