EXTENSION DE VIDA UTIL DE LA LST CHACABUCO

1) Introducción

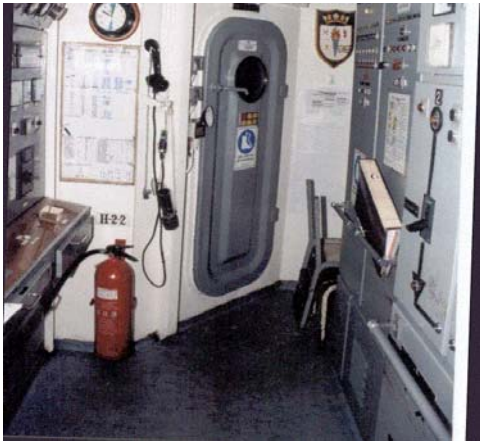
Figura Nº 3. Sala de Control y PM600

El sistema de propulsión consistía en 2 ejes independientes con hélices de paso controlable (KMW) de tres palas movidas por dos motores diesel SEMPT PIELSTICK Mod. 12-PA4-V185VG de 1800 Bhp a 1500 rpm a través de cajas de reducción directas (4.05:1), y un descanso intermedio de rodamientos. Los motores al igual que las cajas y líneas de ejes, eran controlados a través del sistema de control original de la unidad denominado PM 600.

3.4.- Sistema de Control de la Planta Propulsora: El sistema original proveía de control y supervisión sobre todo el sistema de propulsión. Al desmontarlo se efectuó una reingeniería que integró las señales del motor CAT que posee su propio sistema de control, con las instalaciones antiguas de caja y líneas de ejes. Se definió un sistema redundante y se mantuvo las alarmas y señales originales y se incorporó la mayor cantidad de señales posible. Debido al corto tiempo para ejecutar el trabajo, se mantuvo el control del propulsor y el motor a través de señales neumáticas, incorporándolas además al sistema de supervisión.

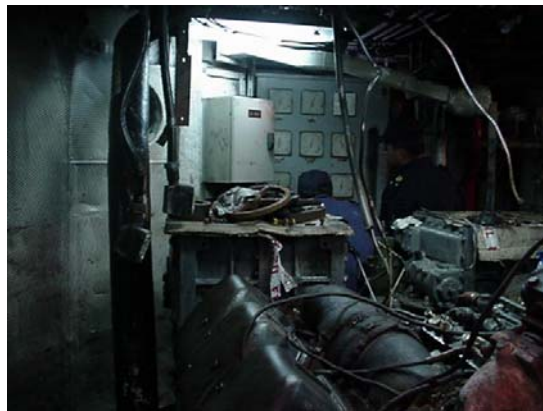
Figura Nº 4. Motores PIELSTICK

A la fecha de la definición del Proyecto, los motores principales instalados contaban con más de 31.000 hrs totales de operación, siendo el promedio anual de 2000 hrs. aproximadamente. Eran los únicos motores de esta marca en el parque de motores de la Armada de Chile, no existiendo representación ni servicio técnico en el país, debiendo importarse los repuestos a Francia con un alto retardo logístico. Además, el mantener los motores por 15 años más en la institución obligaría a efectuarles un rutina de Overhaul alrededor del año 2007, con un muy alto costo asociado.

El promedio de falla de los motores era alta; roturas de culatas y turbocargadores por fallas de válvulas de escape, fallas por rotura del eje cigüeñal en 1995 y en 1998 en dos unidades distintas. Además, inspecciones a los blocks evidenciaron una avanzada corrosión y cavitación en las galerías de agua. Los motores tenían una baja confiabilidad y eran

susceptibles a fallas que requerían reparaciones de un alto costo y que afectaban la disponibilidad de las unidades. No existían motores de espera y el parque de culatas y turbocargadores que existía hasta el año 2001 fue consumido en las fallas de las unidades en Enero de 2002. La velocidad máxima había disminuido de los 16 nds de diseño a 13,5 nds debido a problemas derivados de alta temperatura individual y excesiva temperatura diferencial en cilindros en los motores. El costo de operación había aumentado debido al mayor el consumo de lubricante y petróleo.

Con este diagnóstico, se decidió estudiar el reemplazo solo de los motores propulsores con sus respectivos acoplamientos flexibles, los periféricos asociados y el reemplazo del sistema de supervisión de la maquinaria.

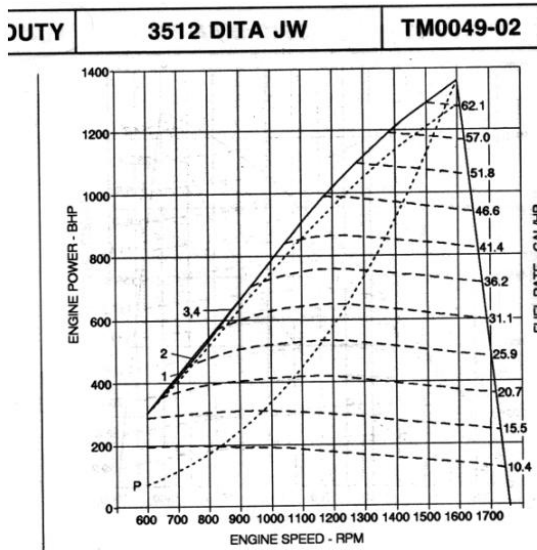
Figura N° 5. Régimen de carga “B” para motores CATERPILLAR

reutilizarlos requerían un mantenimiento de 9000 hrs. El mismo motor con un régimen de Media Carga [2] desarrolla 1360 Bhp a 1.600 rpm, de acuerdo a su diagrama de carga (Figura N° 5). Del parque de motores de la Armada de Chile los CAT tienen un 31% del total, con 22 motores de la serie 3512. El retardo logístico es mínimo, gracias a la extensa red de servicio técnico en el país del representante existiendo un amplio mercado de repuestos sustitutos.

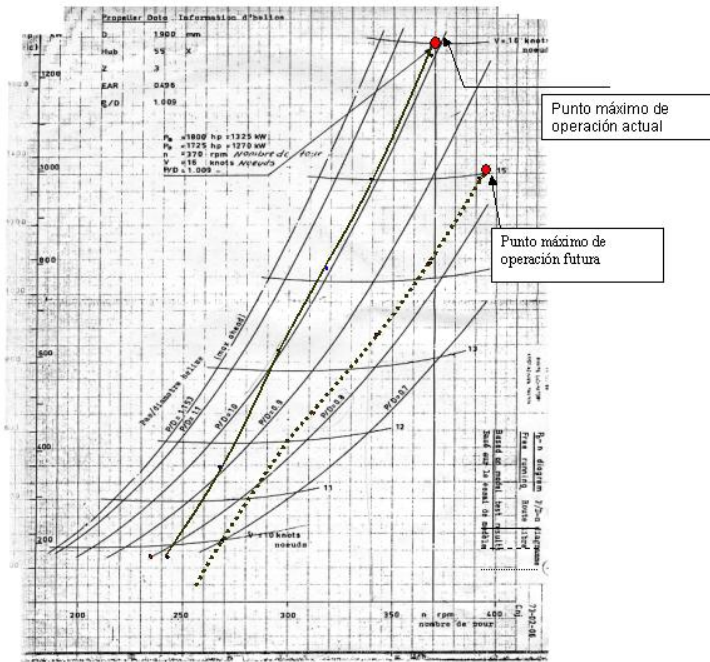
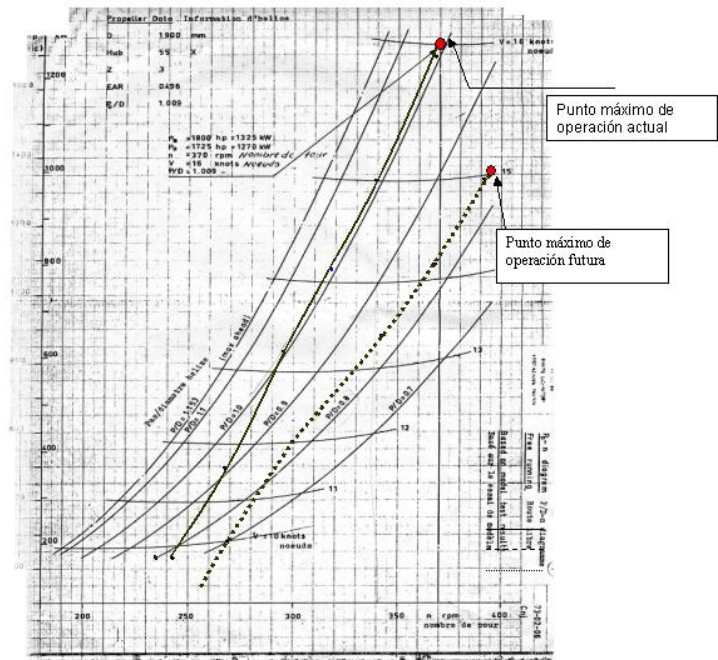
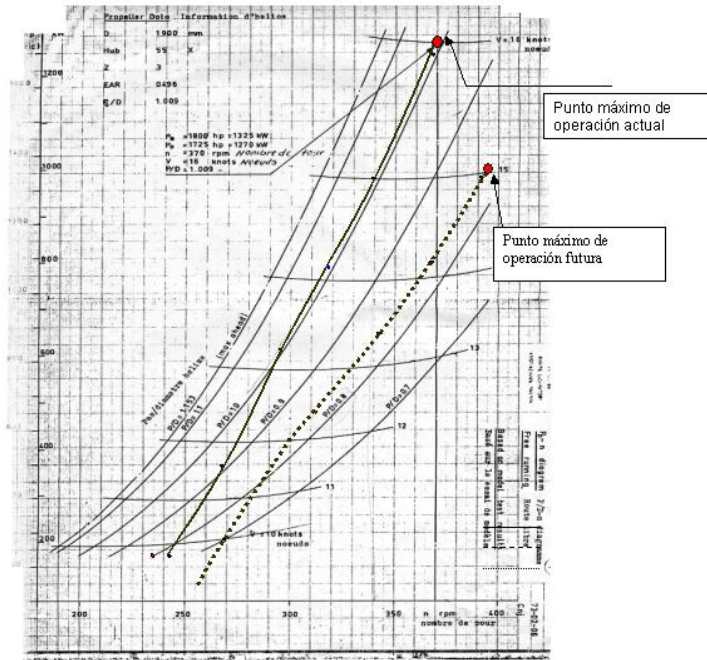
Figura N° 6. Curvas de operación actual y futura de la unidad

Figura N° 6 muestra las curvas de Potencia v/s Velocidad del eje para la hélice de la LST BATRAL. La curva sólida representa las condiciones actuales de máximo rendimiento de la hélice. De ella se determina que la máxima velocidad de diseño de 16 nudos se logra con una potencia al freno P_b de 1800 Bhp, 370 rpm del eje (1500 en el motor) y una relación P/D de 1,009.

Para el perfil de operación al cual sería rateado el motor CAT 3512 (1360 hp @ 1600 rpm), la velocidad del eje (con la misma caja de reducción), sería de 395 rpm. Bajo estas nuevas

condiciones, se deduce de la Figura N° 6 que la unidad sería capaz de desarrollar 15.1 nudos con una relación P/D de

0,835, siendo la línea punteada la curva de mayor eficiencia de acuerdo al fabricante (Figura N° 5). La remotorización disminuiría 1 nudo la velocidad máxima de las LST BATRAL.

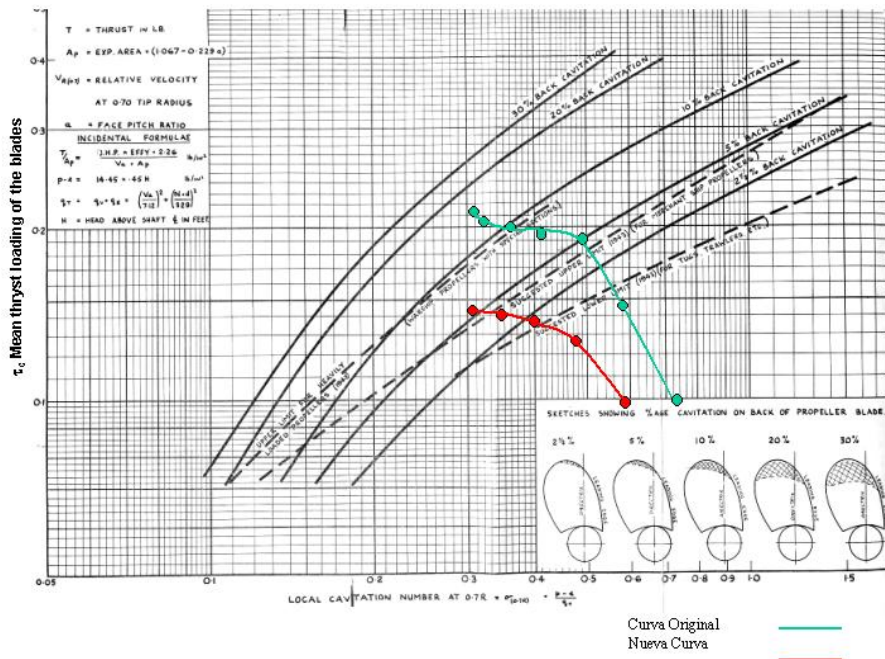
Figura N° 7. Diagrama de Burrill con cavitación de arreglo propulsivo

3.1.2.- Análisis de Cavitación: Para analizar el efecto de la variación de la potencia y de la velocidad en el propulsor, se comparó su cavitación antes y después de la modificación. La cavitación en la hélice está dada por el número de cavitación $\sigma_{0.7}$ en una posición 0.7 veces el ^[3] radio de la pala y el coeficiente τ_c que indica la carga media de empuje sobre la pala. Estos pueden ser ploteados en un gráfico de Burril (**Figura N° 7**). Del gráfico se puede determinar que el arreglo original presentaba una alta cavitación, lo que ha sido corroborado por mediciones de vibraciones efectuadas abordo. El nuevo arreglo propulsivo tendrá una menor cavitación⁵.
