REMOTORIZACION DE UN BERGANTIN GOLETA

Capitán de Fragata Sr Luis Niemann Figari
lniemann@armada.cl

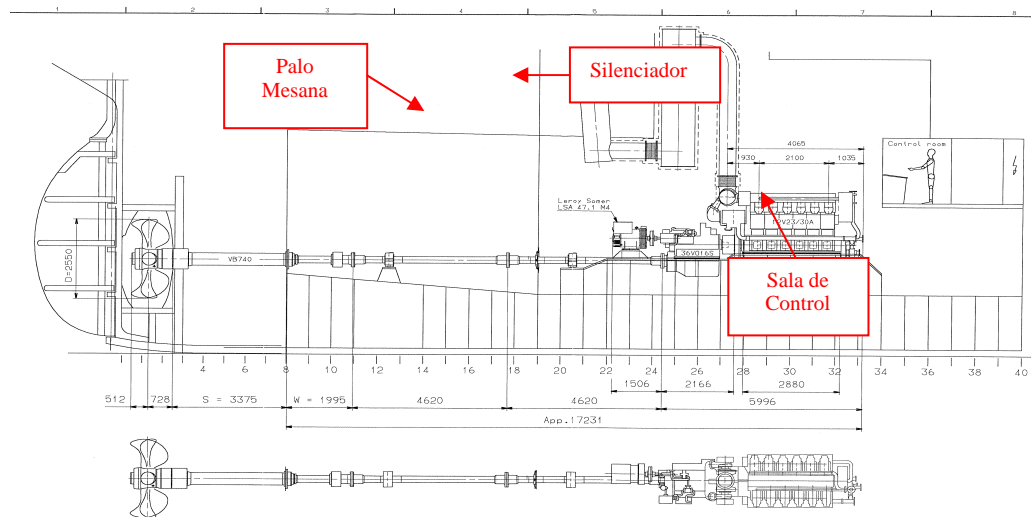
Figura Nº 1: Arreglo de la nueva Sala de Máquinas

En primer término era necesario crear un espacio a proa del motor y en línea de cruja para la confección de una sala de Control de Máquinas. El motor debió desplazarse lo más a popa posible, considerando la restricción particular del navío, en donde los gases de la combustión del motor descargan por el interior del palo Mesana. Técnicos de MAN B&W propusieron instalar el silenciador en forma vertical, aprovechando el espacio del cubichete de acceso a la sala de máquinas. La novedad era que los gases debían ingresar por el extremo superior y bajar por el silenciador, contrario a la gravedad, para ingresar por la base del palo mesana. La máxima contrapresión registrada en la descarga de los turbo cargadores a máxima potencia llegó a 420 mm de columna de agua, siendo el límite establecido por el fabricante de 250 mm de H₂O. A la fecha no ha significado problemas operacionales al motor, manteniéndose un registro frecuente de los parámetros del motor.

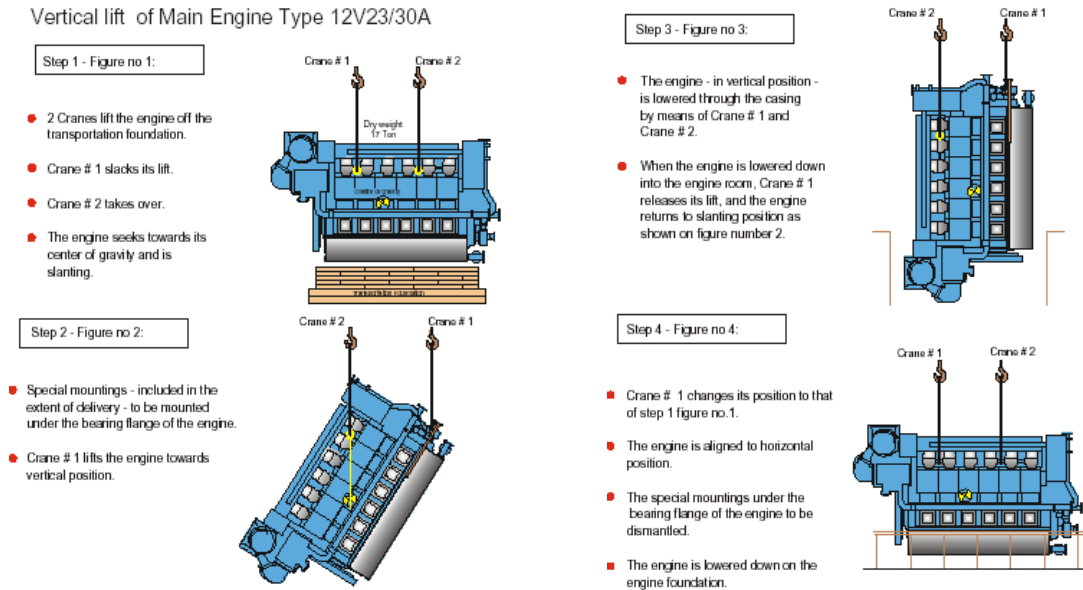
Figura N°2: Maniobra de retiro del motor

El casco del navío está formado por planchas remachadas. Esta fue la razón que determinó conveniente no cortar el costado del casco para el retiro e ingreso de los motores y resto de componentes. Una fluida interacción con el departamento de diseño de MAN B&W Alpha Diesel, confirmó la posibilidad de ingresar el motor en forma vertical por el reducido espacio existente en el cubichete de la sala de máquinas. Detalles de la maniobra se indica en las gráficas adjuntas.

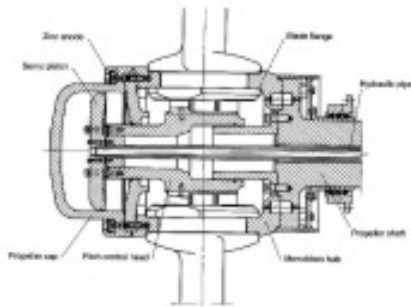
Figura N°3: Núcleo del eje

Los ejes propulsores de hélice de paso controlable y reversible terminan en lo general en un machón que es parte solidaria del eje, el cual se fija mediante pernos al núcleo de la hélice. Es por ello que por lo general se instalan los mencionados ejes propulsores desde popa hacia proa del tubo de codaste. En el caso particular del navío fue necesario considerar un diseño especial del sistema de fijación del núcleo de la hélice con el eje de cola, el cual considera la instalación de un acoplamiento con interferencia hidráulica en el extremo del núcleo de la hélice, con el propósito de permitir el retiro del eje de cola hacia proa sin la necesidad de cortar el codaste popel. El sistema de fijación anteriormente indicado es aprobado por Casa Clasificadora y se construye con un factor de seguridad de 3,5 veces el torque máximo.

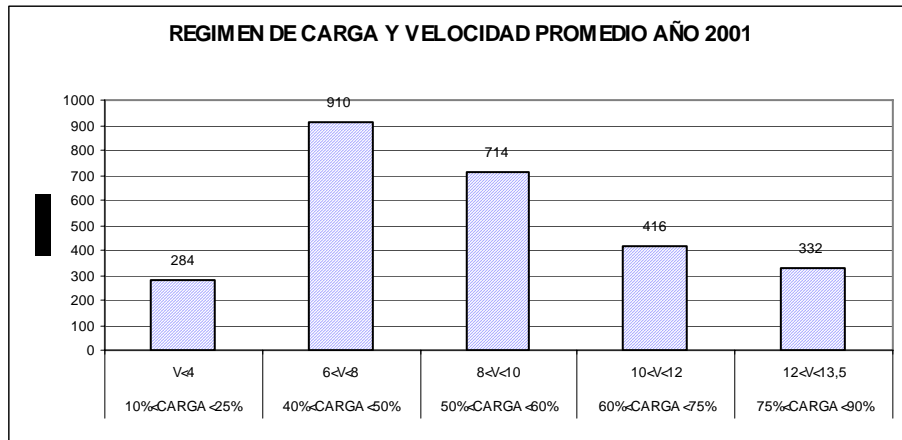
Gráfico N°1

Durante el primer año de operación del nuevo sistema de propulsión, la totalidad de horas de uso del motor propulsor fue de 2656 hrs. en su modalidad mixta y motor solo. El gráfico N°1 muestra la distribución de horas de operación del motor principal a diferentes rangos de carga y velocidad. Cabe destacar el alto número de horas entre 40% y 50% de carga se debe principalmente a que corresponde a la velocidad promedio de operación planificada para este Crucero de Instrucción (SOA), siendo

obviamente perjudicial para el motor propulsor.

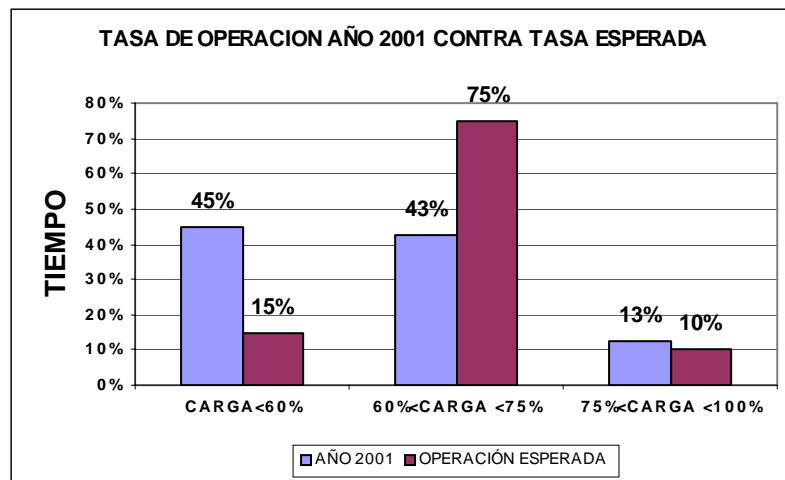
El Gráfico N° 2 compara la distribución de carga porcentual entre los valores proyectados durante la evaluación del proyecto y lo real acaecido durante el primer año de operación. De este se desprende la alta tasa de empleo bajo el 60% de carga. Sin embargo, esta situación se estima factible de revertir, mediante el empleo del generador de cola, en aquellas instancias en que el SOA sea bajo.

Lo anterior sugiere la necesidad de incrementar los S.O.A. establecidos entre las distintas singladuras programadas. Adicionalmente se determinó que por factores de incremento de la potencia eléctrica consumida, el empleo del generador de cola fue reducido durante este primer año operacional.
