ARMADA ARGENTINA
DIRECCIÓN GENERAL DEL MATERIAL NAVAL
DIRECCIÓN DE SISTEMAS DE APOYO
DIRECCIÓN DE INFRAESTRUCTURAS

**“REPARACIÓN INTEGRAL DEL DIQUE DE CARENA N°2 Y
MODERNIZACIÓN DE SUS SISTEMAS ASOCIADOS”**

- ARSENAL NAVAL PUERTO BELGRANO -**
- BASE NAVAL PUERTO BELGRANO -**
- PROVINCIA DE BUENOS AIRES -**

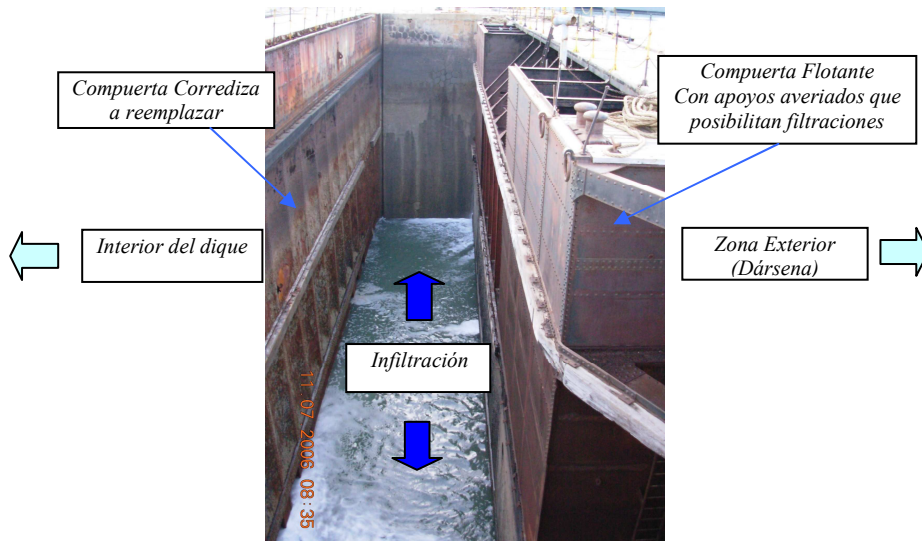
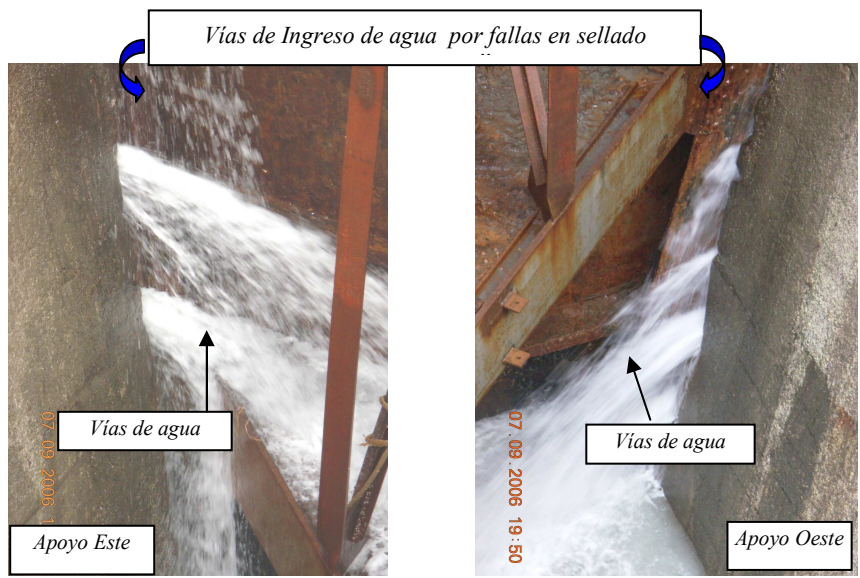
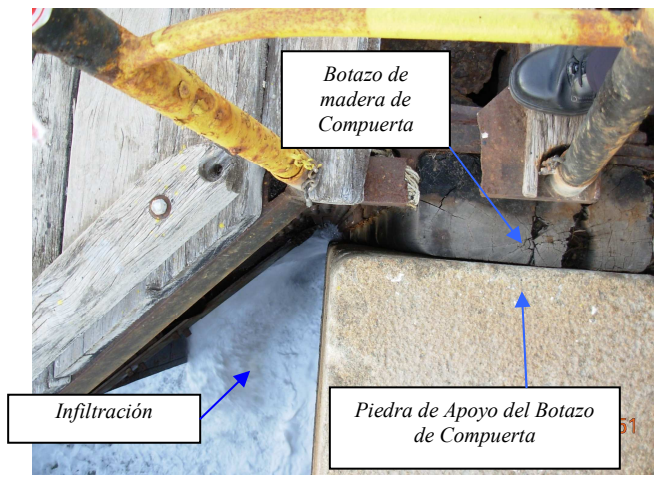
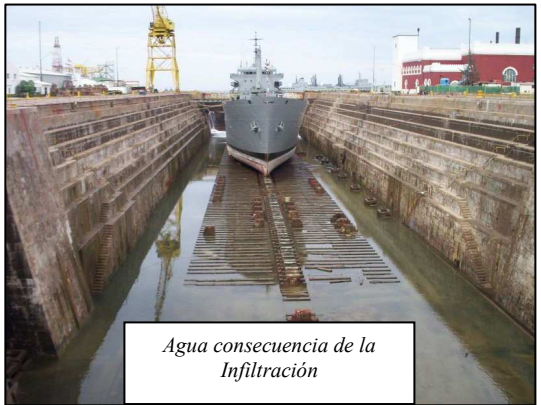
En mayo de 2007 se produjo una importante avería en la estructura del Dique en sectores ‘críticos’ correspondientes a la zona que sirve de apoyo a los ‘botazos’ de la compuerta flotante. En esa oportunidad varias de las piedras que conforman dicho apoyo colapsaron, produciéndose desprendimientos de sectores de las mismas, generando importantes vías de ingreso de agua. La mayoría de los sectores averiados se encuentran siempre por debajo del nivel de bajamar, situación que imposibilita la reparación subacua y directa de los sectores averiados como consecuencia de la elevada turbidez del agua.

En la siguiente imagen se aprecia la acumulación de agua entre las dos compuertas como consecuencia de las filtraciones provocadas por fallas de estanqueidad en el cierre de la compuerta flotante.

Las siguientes imágenes muestran la magnitud del problema provocado por el ingreso de agua al interior del dique, además de lo complejo que resulta su reparación.

- Se plantea la necesidad de ejecución de un sistema de cierre ‘externo’ que permita poner en seco la boca del dique para efectuar la reparación de los apoyos de las compuertas corrediza y flotante.
