CAUSAS DO TRINCAMENTO DE UMA CAMISA METÁLICA DE BRONZE DO EIXO DE PROPULSÃO DE NAVIO E SUAS CONSEQÜÊNCIAS NO MATERIAL DO EIXO PROPULSOR

RESUMO

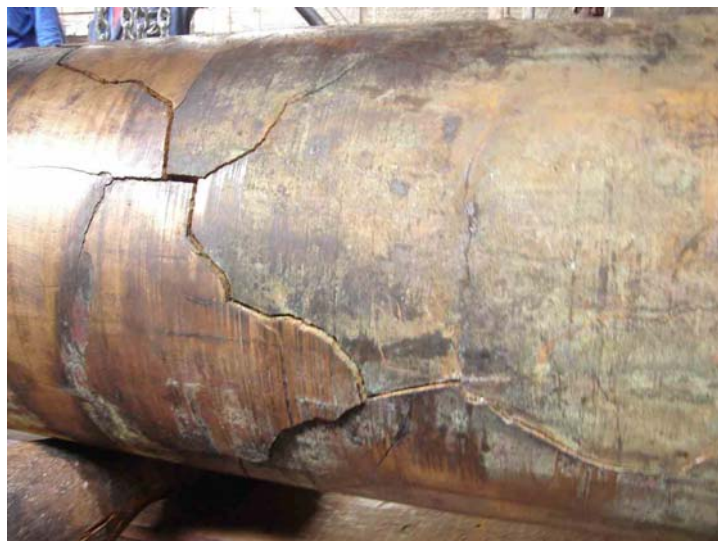
Após a docagem, foi retirada a seção da linha de eixo que apresentava o barulho. Esta seção possui 20 metros de comprimento, 680 mm de diâmetro externo e 605 mm de diâmetro interno e peso de 22 toneladas. Ainda no fundo do dique, conforme ilustra a Figura 1, foi observado que a camisa de bronze apresentava fissuras que estavam distribuídas pelo segmento de 3 metros, praticamente em todas as direções e se apresentavam preenchidas com depósitos, evidenciando não se tratar de fissura recente.

Figura 1: Fotografia da camisa de bronze e numerosas fissuras.

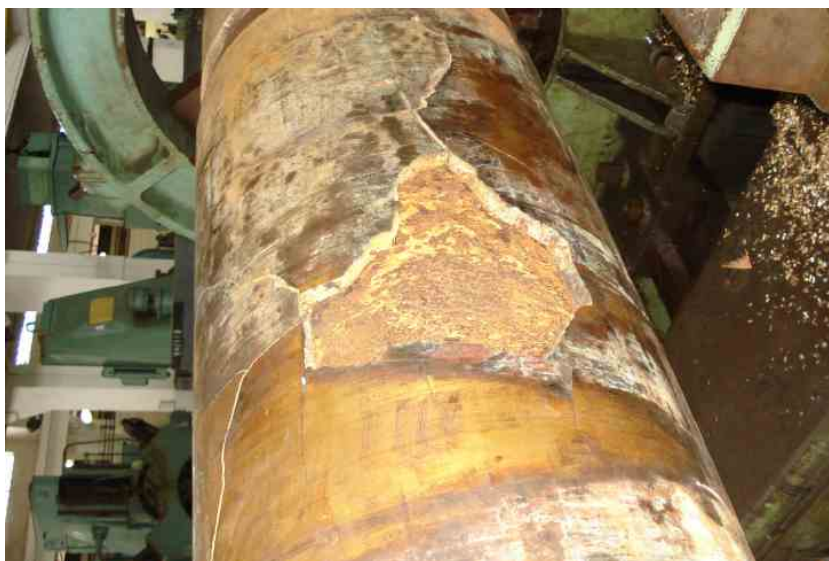
Foi observado que numa região houve destacamento da camisa, conforme ilustram a Figura 2 apresentada em seguida.

Figura 2: Detalhe da camisa do eixo trincada mostrando uma região em que houve destacamento de parte da camisa e numerosas trincas secundárias e produtos de corrosão na parede do eixo de aço.

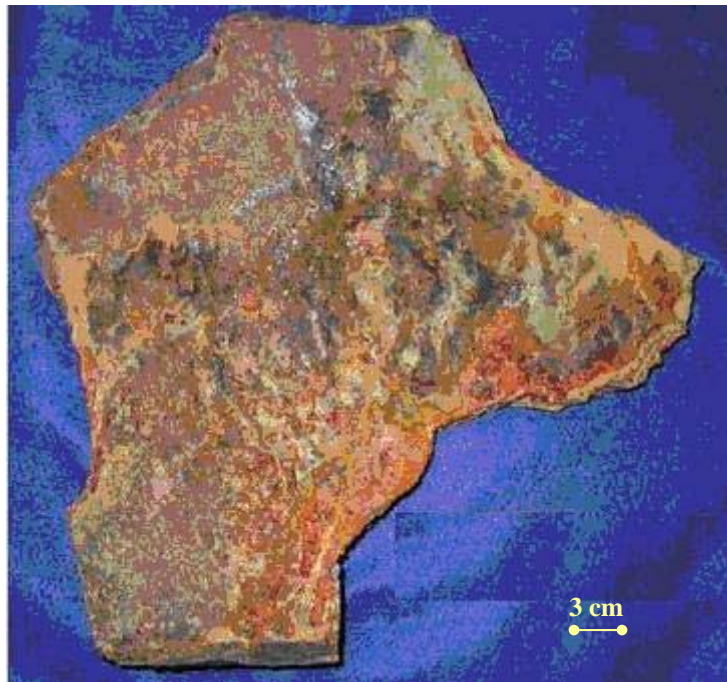
A Figura 3 mostra o trecho responsável pela causa principal do barulho que a linha de eixo apresentava. Esta seção estava solta e foi retirada facilmente com auxílio de algumas ferramentas

Figura 3: Segmento responsável pelo barulho na linha de eixo, mostrando na face junto ao eixo produtos de corrosão.

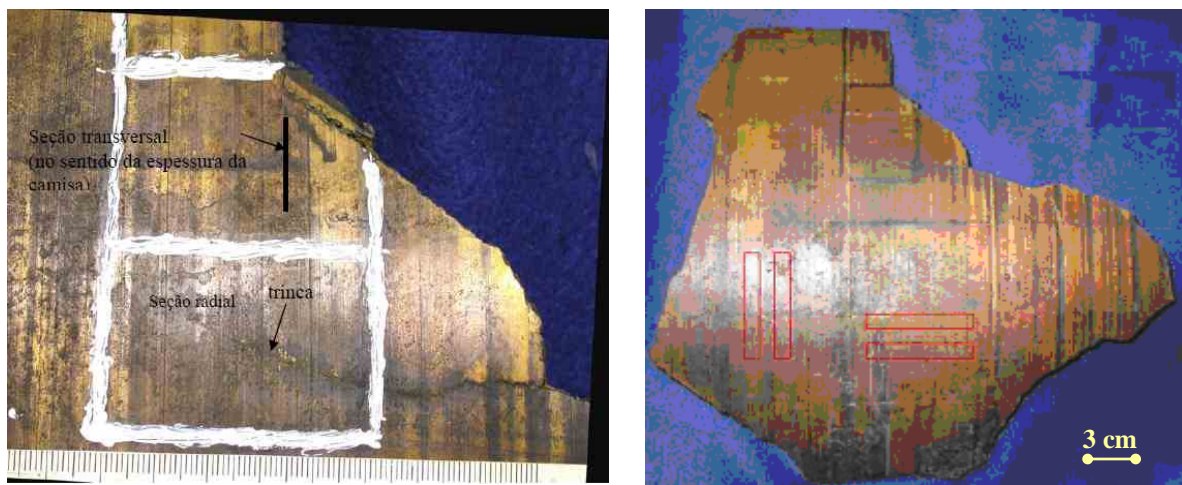
Figura 4: Detalhe do segmento retirado para análise indicando a posição da retirada dos corpos de prova para metalografia e ensaio de tração.

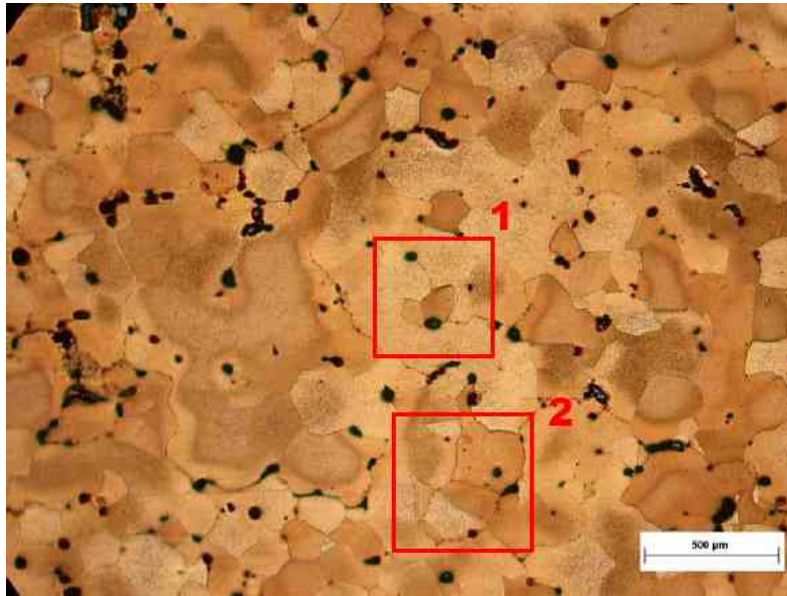
Figura 5: Aspecto geral da microestrutura da seção radial mostrando grãos da liga monofásica α de CuSn, vazios e partículas grosseiras de Pb nos contornos de grão.

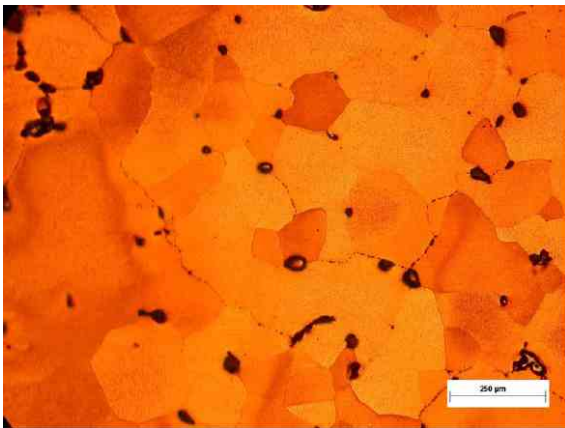
Figura 6: Aspecto geral da microestrutura da seção radial mostrando grãos da liga monofásica α de CuSn, vazios e partículas grosseiras de Pb onde podem ser observados também finos precipitados decorando os contornos. Detalhe 1 da figura 5.

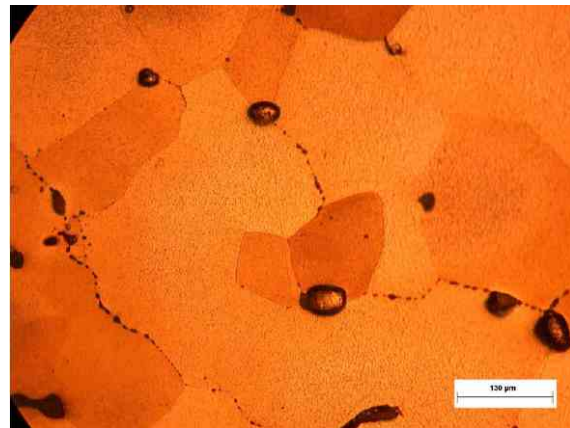
Figura 7: Figura anterior, mostrando finos precipitados observados com um maior aumento decorando os contornos de grão.

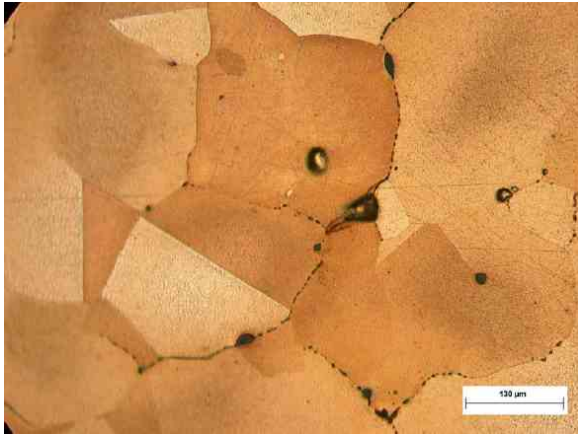
Figura 8: Finos precipitados observados com um maior aumento decorando os contornos de grão. Detalhe 2 da figura 5.

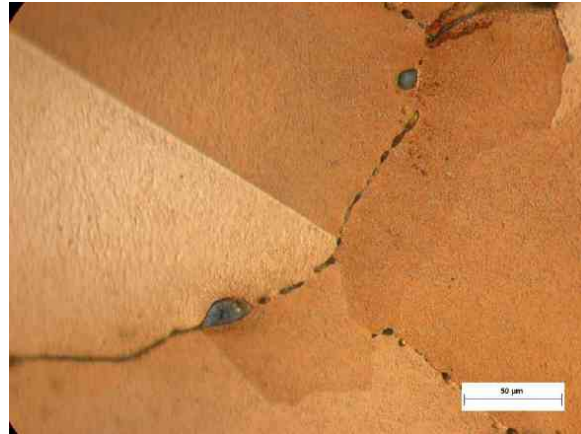
Figura 9: Figura anterior mostrando finos precipitados com aumento maior nos contornos de grão.

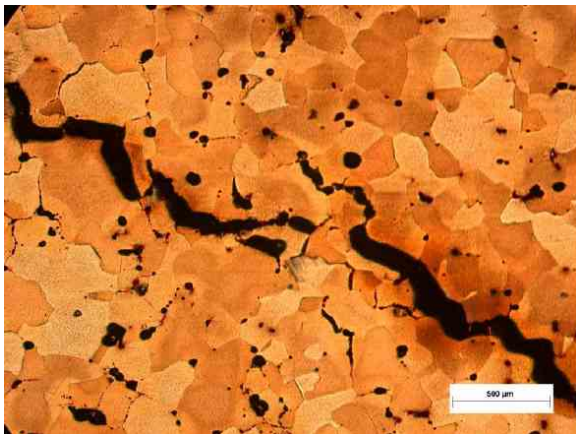
Figura 10: Aspecto geral da microestrutura da seção radial junto a região trincada mostrando grãos da liga monofásica α de CuSn, vazios e partículas grosseiras de Pb nos contornos de grão bem como a presença de trincas intergranulares.

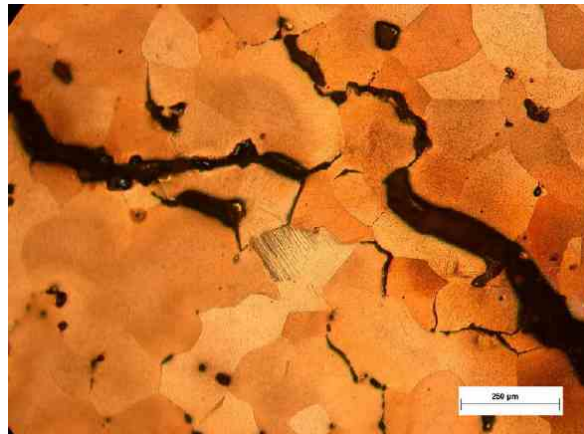
Figura 11: Detalhe da região da figura 10 mostrando com maior aumento a presença de trincas secundárias intergranulares.

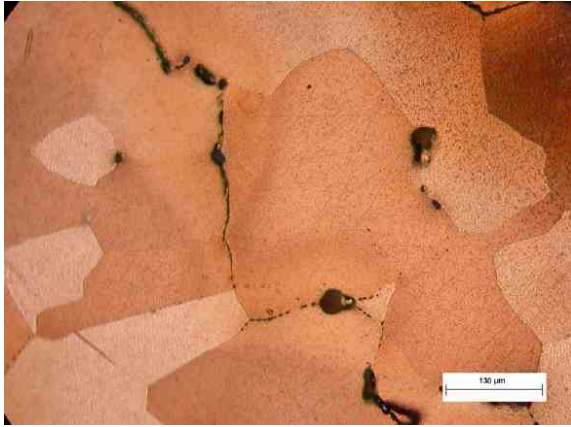
Figura 12: Detalhe de trincas intergranulares acompanhando os finos precipitados nos contornos de grão.

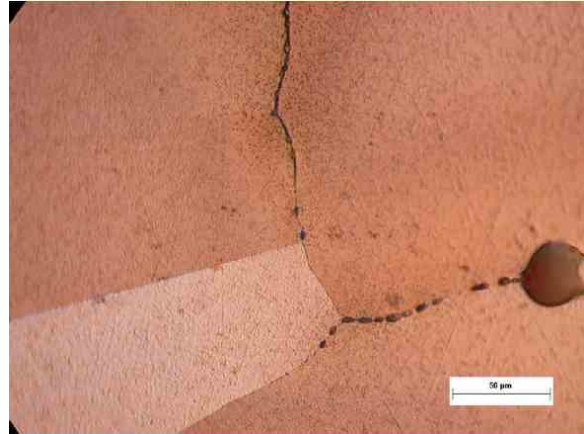
Figura 13: Foto anterior com aumento maior mostrando trincas secundárias percorrendo o contorno decorado por finos precipitados.

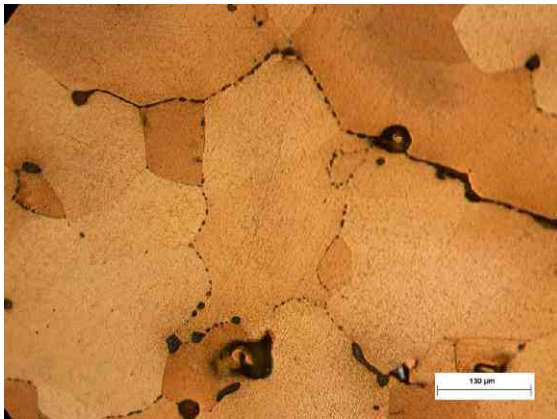
Figura 14: Detalhe de uma trinca secundária intergranular e finos precipitados decorando os contornos de grão.

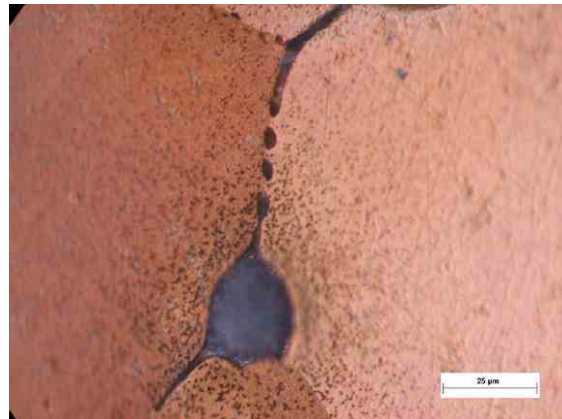
Figura 15: Destaque com precipitados típicos grosseiros e finos ao longo dos contornos de grão.

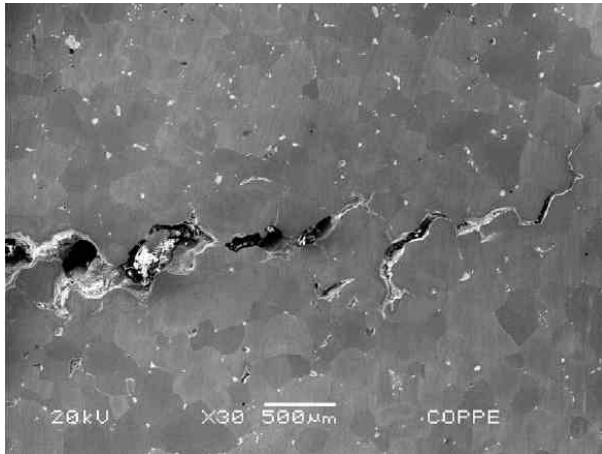
Figura 16: Microestrutura observada com elétrons retroespalhados, detalhe trinca secundários, detalhe trinca intergranular e intergranular e precipitados de chumbo nos contornos de grão (fase clara, maior peso atômico)

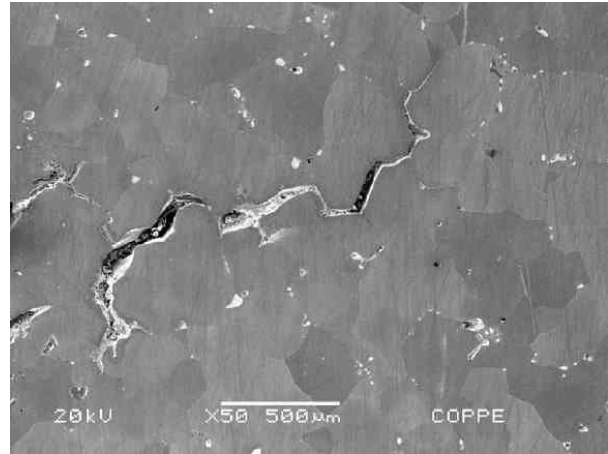
Figura 17: Microestrutura elétrons retroespalhados, detalhe trinca secundários, detalhe trinca intergranular e intergranular e precipitados de chumbo nos contornos de grão (fase clara, maior peso atômico)

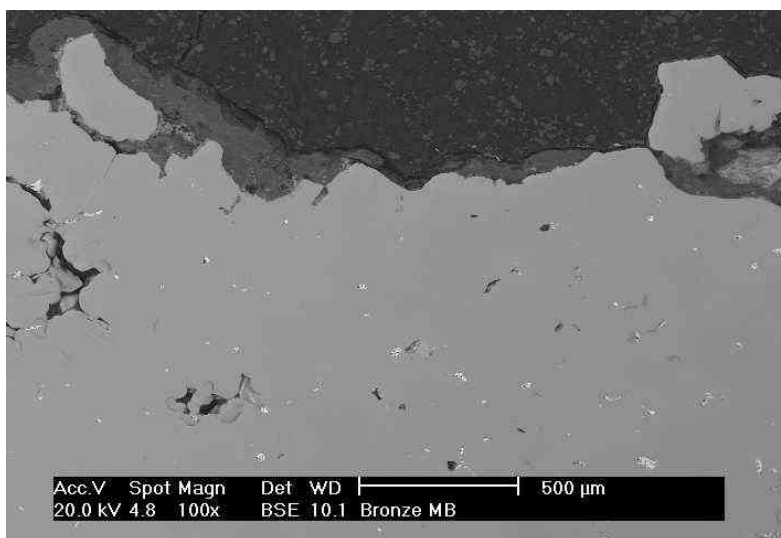
A micrografia da Figura 18 evidencia que as fissuras se apresentavam preenchidas com depósitos, evidenciando não se tratar de fissura recente. Embora a quantidade de depósitos não permita uma previsão acurada do tempo de exposição, pode-se afirmar que as trincas ficaram expostas pelo menos por vários meses. A análise elementar (dos elementos químicos metálicos presentes) com dispersão de energia (Figura 19) revelou que os depósitos eram muito ricos em cálcio, provavelmente carbonato de cálcio.

Figura 18: Micrografia da região das trincas ou fissuras mostrando que as mesmas estão preenchidas com depósitos

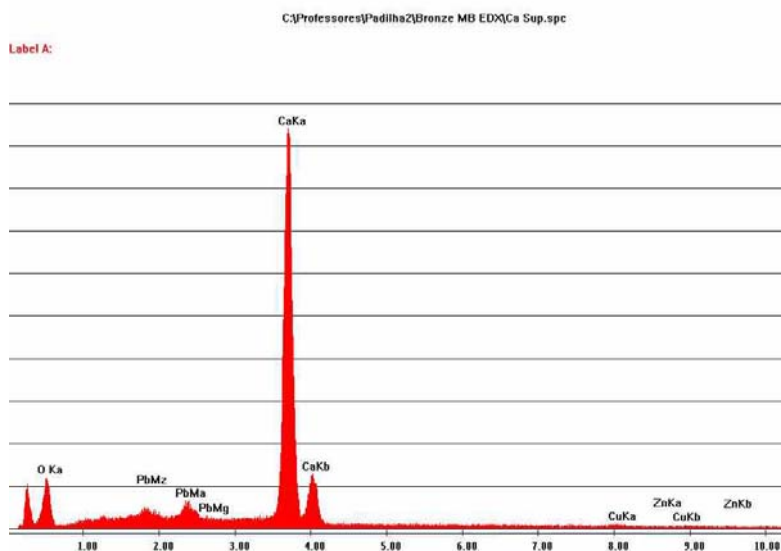
Figura 19: Espectro de dispersão de energia de raios X dos depósitos que preenchem as fissuras.

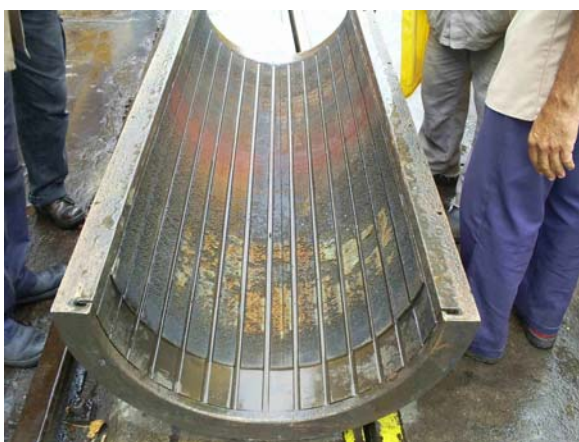
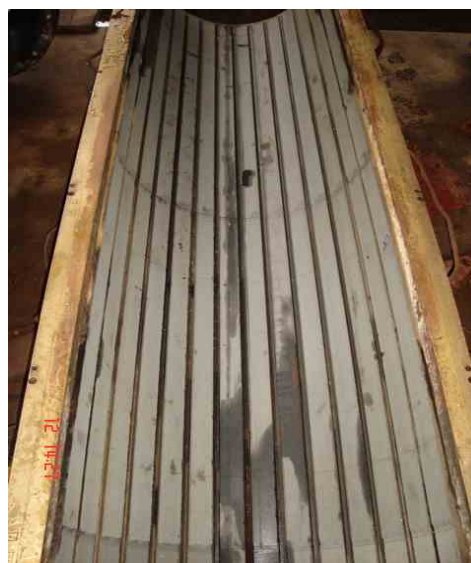
As superfícies das taliscas, na face voltada para a camisa de bronze, apresentam evidências de impregnação de material de bronze, proveniente do contato da camisa com a superfície da talisca, de sobre-aquecimento e degradação. As figuras 20 e 21 apresentam a talisca degradada e outra pronta para ser instalada. Observa-se claramente o acentuado nível de degradação.

Figura 20– Fotografia da superfície da talisca

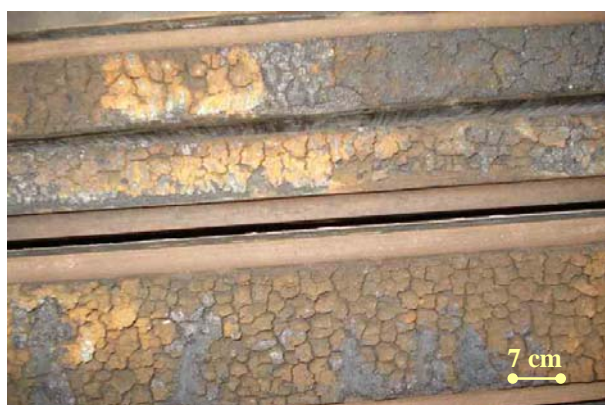
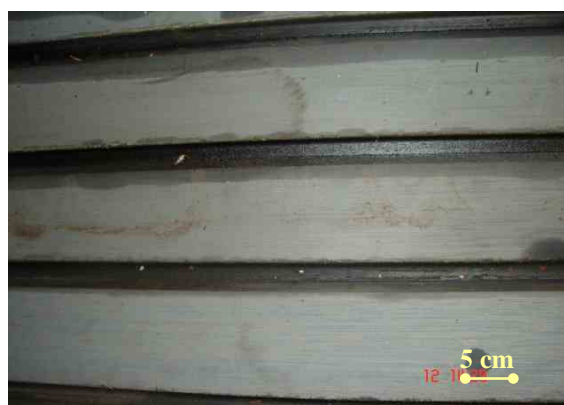
Figura 21: Fotografia da superfície das “taliscas” da região da camisa danificada e a nova pronta para ser instalada

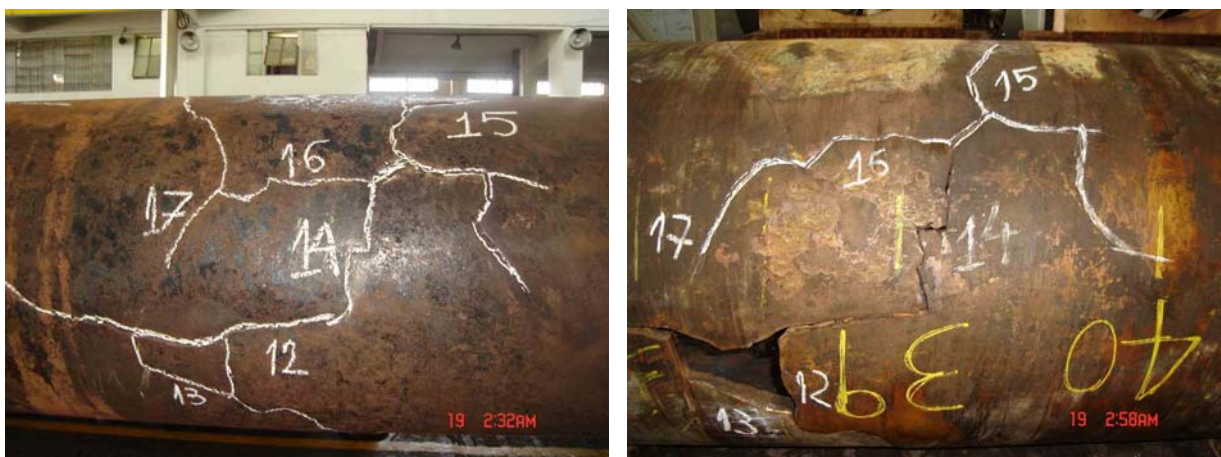
Após a retirada da camisa de bronze da superfície do eixo propulsor, foi observado uma série de veios ao longo dos 03 metros por onde a camisa de bronze fica alojada. Os veios alcançaram a profundidade de até 4 mm.

Isto ocorreu porque com o rompimento da camisa de bronze, as fendas geradas pelas trincas proporcionaram a penetração de água salgada na interface bronze/aço, formando uma pilha galvânica e dando início ao processo corrosivo do eixo. Nas figuras 22 e 23 observa-se a vista da camisa com realce das trincas coincidentes com a corrosão do eixo.

Figura 22. Vista do eixo com realce das linhas de corrosão e vista da camisa com realce das trincas coincidentes com a corrosão do eixo.

naval. Como se trata de Navio de grande porte, isso implicaria em restrição operacional. A possibilidade de enchimento com solda dos veios de corrosão foi estudada, porém a região ficaria fragilizada, uma vez que, devido as dimensões do eixo não teria como tratá-lo termicamente pós reparo.

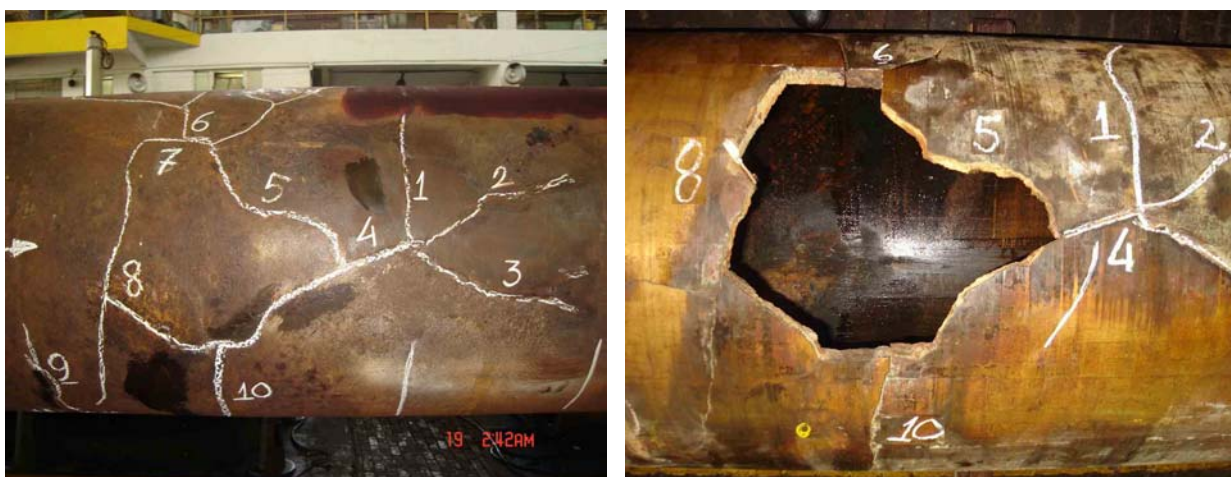
Figura 23. Vista do eixo com realce das linhas de corrosão e vista da camisa com realce das trincas coincidentes com a corrosão do eixo.
