# **EXPERIENCIA EN EL REFOLTAMIENTO DE DIQUES FLOTANTES AUXILIARES “ARD”.**

**Rodolfo Encinas Colomer**  
Ingeniero Naval  
Jefe Grupo Recuperación SS Scorpene  
Dirección de Recuperación de Unidades  
Armada de Chile  
Jorge Montt s/n Base Naval Talcahuano  
[rencinas@armada.cl](mailto:rencinas@armada.cl)  
(41) 2745733

El presente trabajo tiene como propósito exponer las experiencias obtenidas en el reflotamiento de dos diques flotantes auxiliares del tipo “ARD” en la Bahía de Concepción, identificando las principales dificultades y fortalezas en los procedimientos de salvataje desarrollados durante su ejecución.

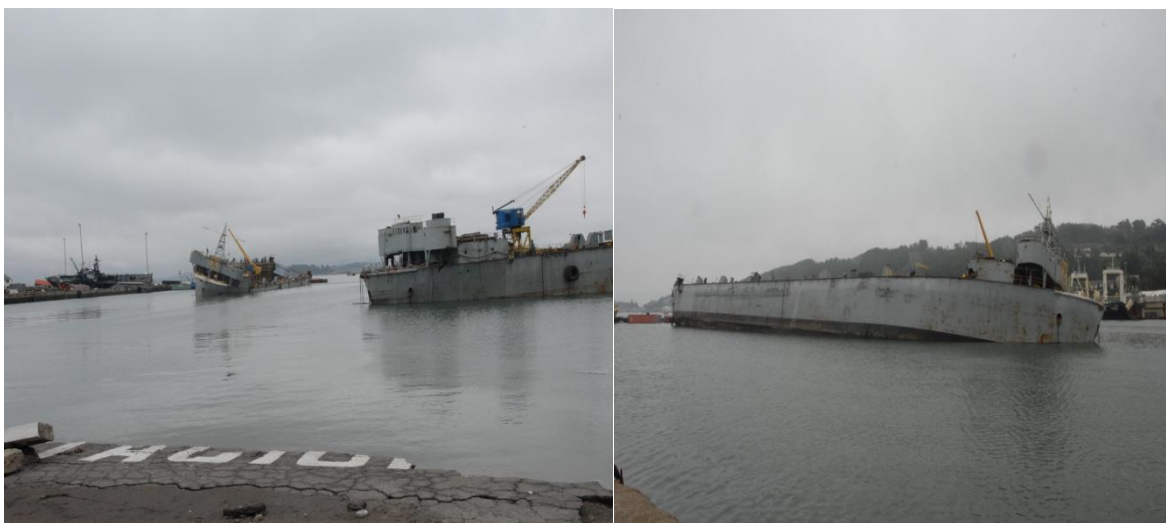
Producto del terremoto y tsunami que afectó al puerto de Talcahuano el 27 de febrero del 2010, los diques flotantes “Mutilla” y “Mery”, tras sufrir una serie de averías, se hundieron al interior de la dársena del mencionado astillero.

Fotos N°1 y N°2 Diques “Mutilla” y “Mery” en posición post tsunami

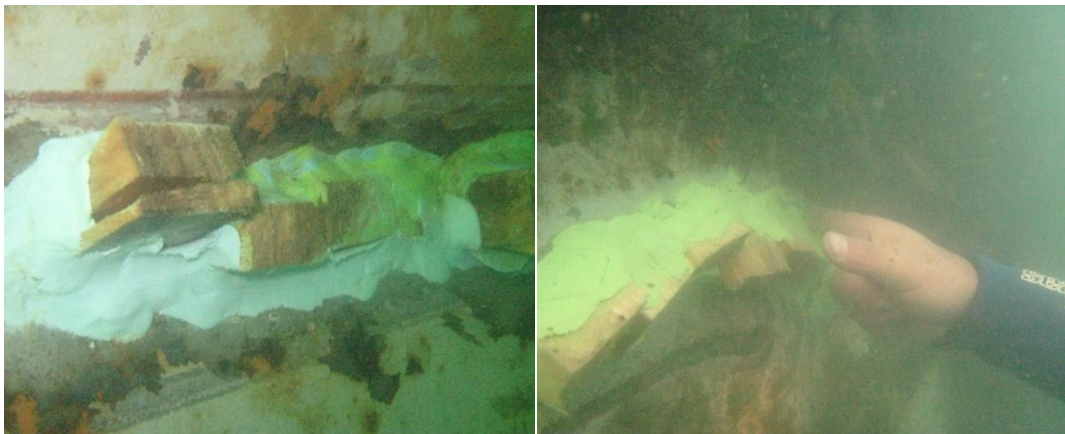
Posteriormente, se inició la obturación de las averías identificadas en la inspección de casco, lo que fue corregido mediante el uso de cuñas y masilla epóxica. Las averías mayores fueron obturadas con planchas soldadas al casco.

Foto N°4 y N°5 Acciones de obturación mediante cuñas de madera y masilla.

4. Priorizar el uso de planchas de acero soldadas en reemplazo de las cuñas y masilla, ya que al iniciar el achique y producir variaciones en el nivel del agua al interior de los compartimentos estancos, los sellos basados en cuñas se soltaban afectando la estanqueidad.

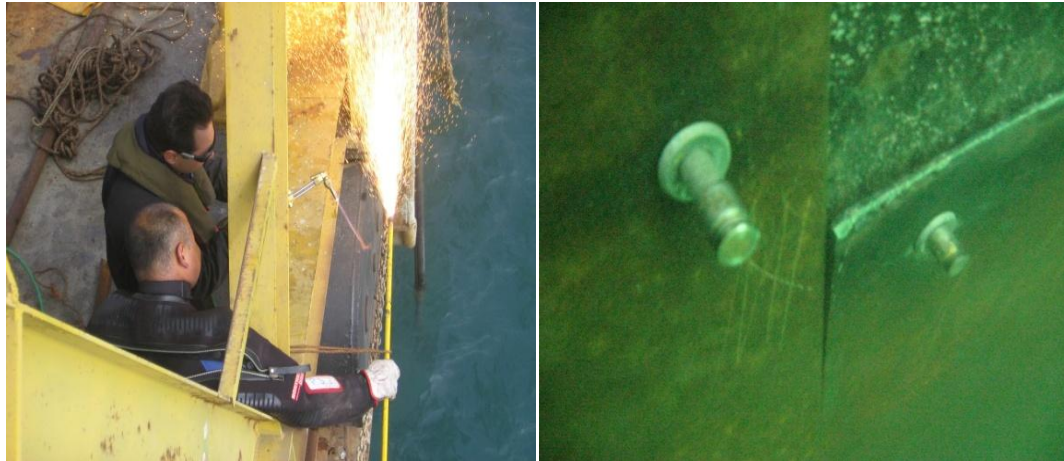
Foto N°5 y N°6 Acciones de obturación mediante soldadura.

Para mejorar la eficiencia en la instalación de las planchas de obturación fue necesario el uso del disparador submarino, lo que ayudó a la fijación de éstas bajo la línea de agua, como también el uso de “lanzas térmicas” para el corte del planchaje irregular que afectaba la aplicación de los cordones de soldadura.

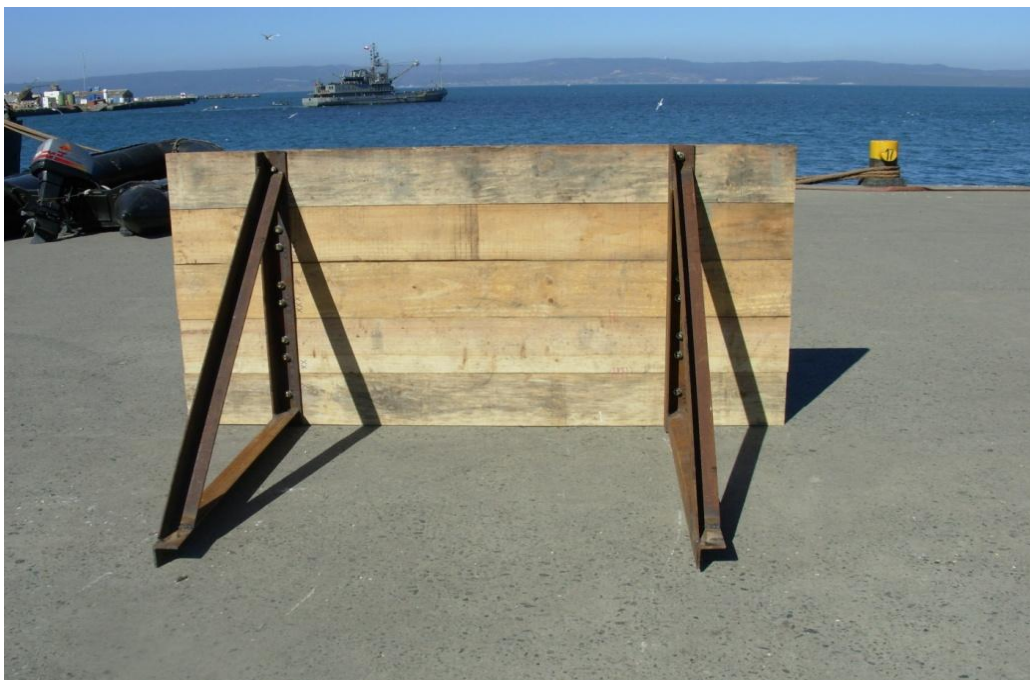
Como se mencionó anteriormente, y dentro de la secuencia de reflotamiento, se instaló la proyección de la compuerta, la que fue confeccionada con perfiles de fierro y tabloncillos de madera, cuyo cálculo de resistencia fue desarrollado por ASMAR (T).

Foto N°7 Proyección de la compuerta, "Tajamar".

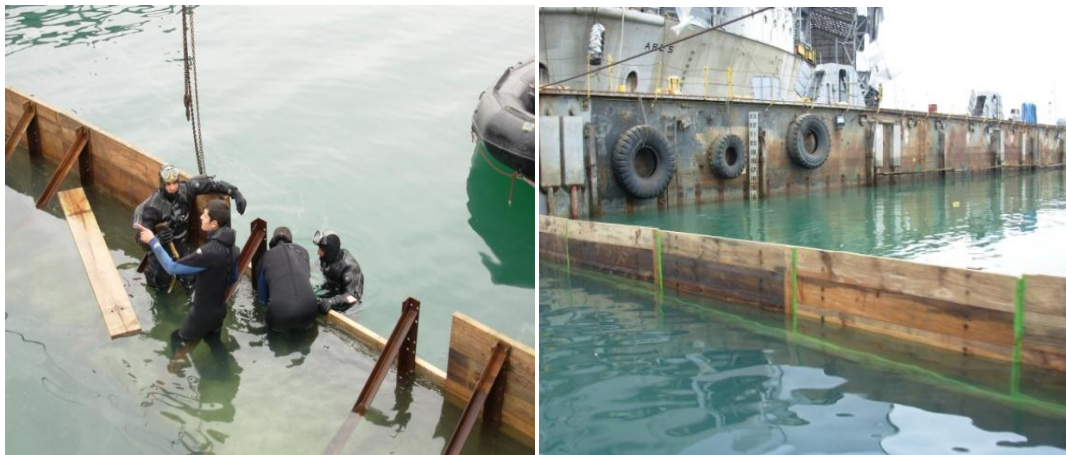
Las separaciones entre los tablotes que daban forma a cada estructura fueron selladas mediante la aplicación de masilla epóxica, dejando la compuerta estanca. Como medida preventiva, y con el fin de no dañar la compuerta de madera, se retiraron los tablones de una de las estructuras, lo que evitó diferencias de presiones, por cambios de marea, entre la cara interior y exterior de la compuerta de madera.

Foto N°10 y N°11 Instalados de Tajamares.

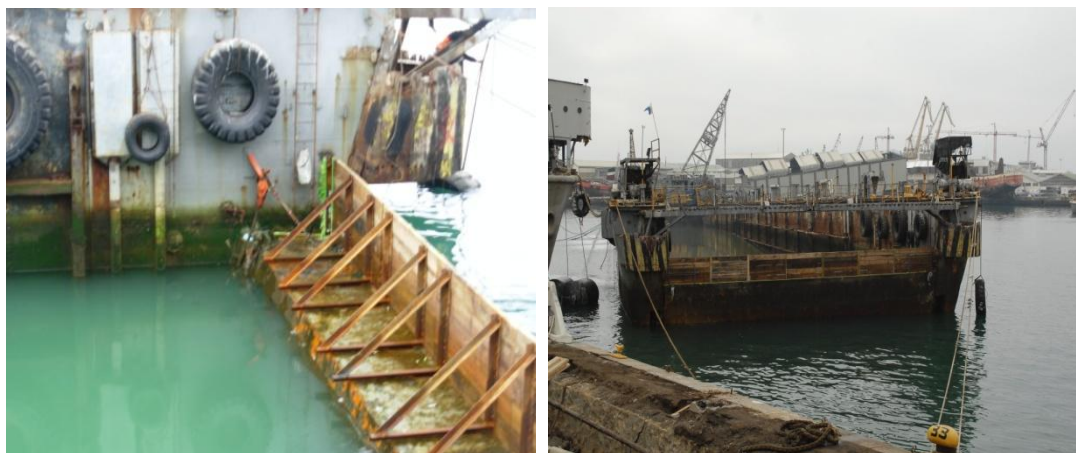
Foto N°10 y N°11 Tajamares instalados sobre la compuerta del dique.

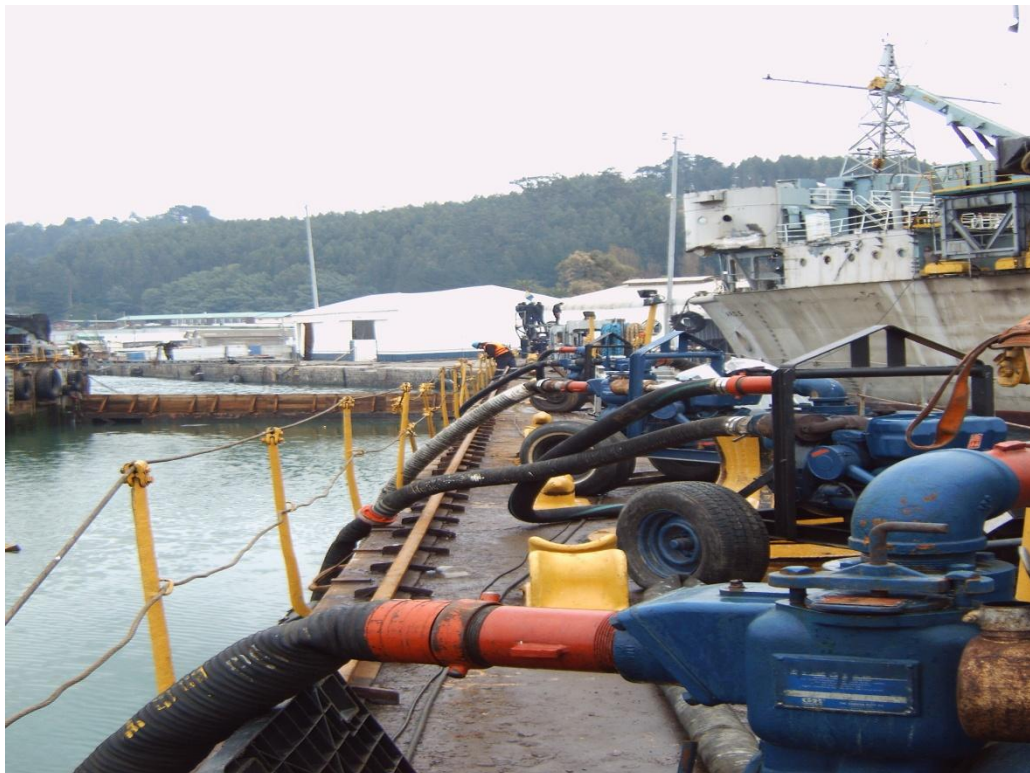
Una vez instalada la proyección, se iniciaron los preparativos para la acción de reflotamiento, lo que consideró el achique del agua alojada al interior del dique, para lo que se dispuso el uso de 9 bombas eléctricas sumergibles y de 4 bombas de combustión, lo que en total sumaron una capacidad de 1000 tons/hrs. nominales de achique, las que fueron instaladas por la banda de babor del dique, cómo lo muestra la siguiente fotografía.

Foto N°12 Distribución de bombas de achique.

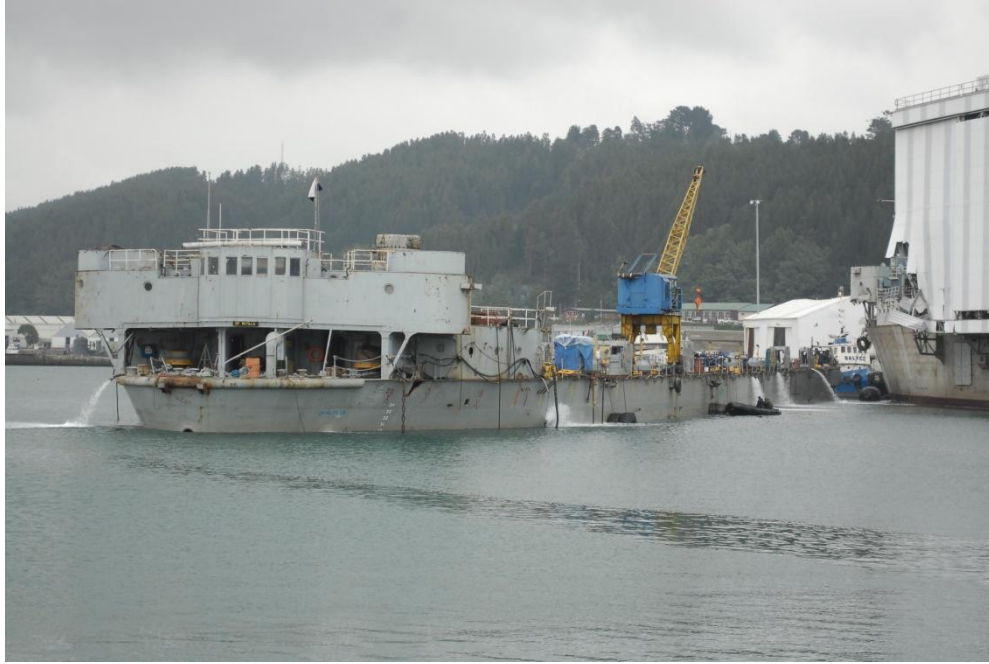
Foto Nº13 Inicio del achique.

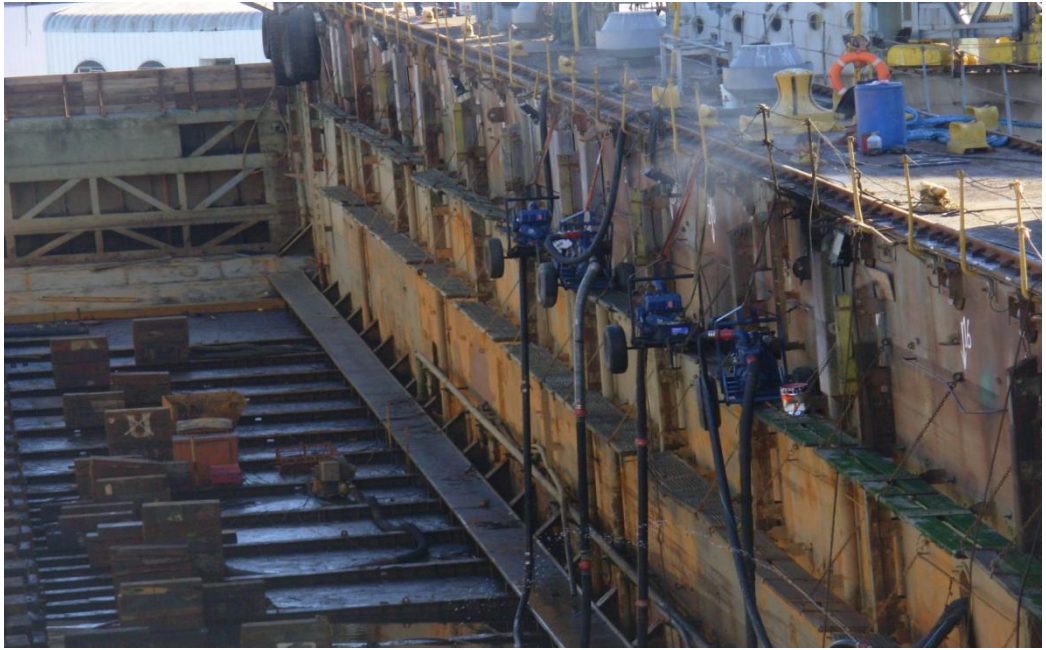
A medida que el nivel del agua comenzó a bajar, fue necesario reubicar el nivel de aspiración de las bombas sumergibles y de combustión interna, lo que permitió mejorar el rendimiento de aspiración y descarga de éstas. Tarea de difícil ejecución, ya que ante las limitaciones de la grúa del dique sólo fue posible reubicar las bombas hasta el segundo nivel del dique.

Foto N°14 Ubicación final de las bombas de achique a combustión.

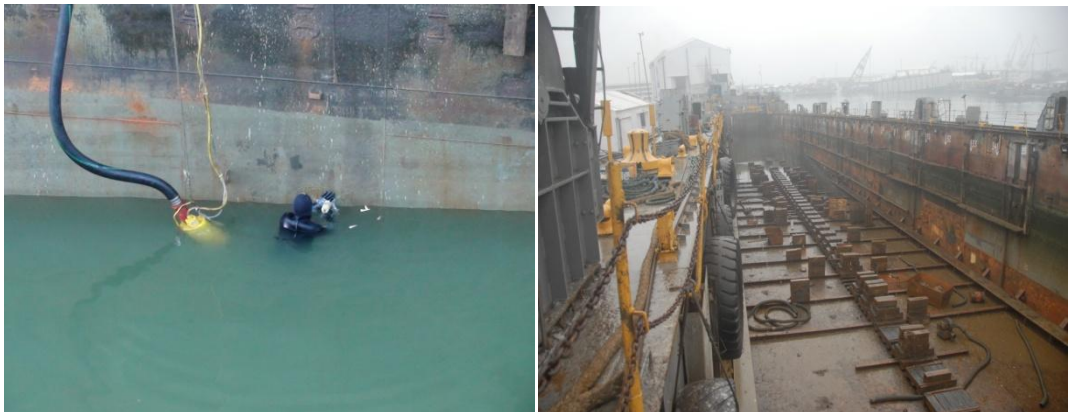
La disminución del nivel del agua, permitió identificar el daño del planchaje interior del picadero, averías que menores que fueron obturadas por cuñas y masilla.

Foto N°15 y N°16 Obturación planchaje interior y picadero del dique seco.

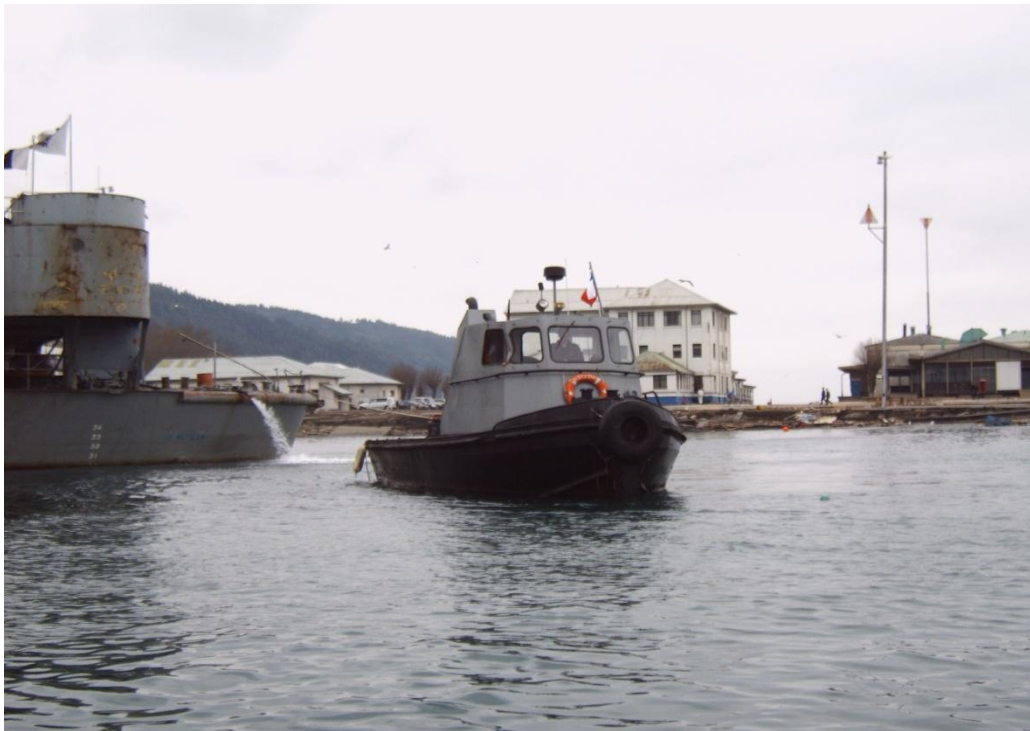
Tomando como antecedente la inspección de casco antes comentada, se determinó comprobar el apoyo de la proa respecto al fondo, verificando con ello un posible efecto de succión del fango. Para efectuar lo anterior, se decidió tractar la proa del dique con un remolcador, teniendo como resultado un libre desplazamiento del dique a babor.

Foto Nº17 Verificación del estado de la proa del dique respecto al fondo.

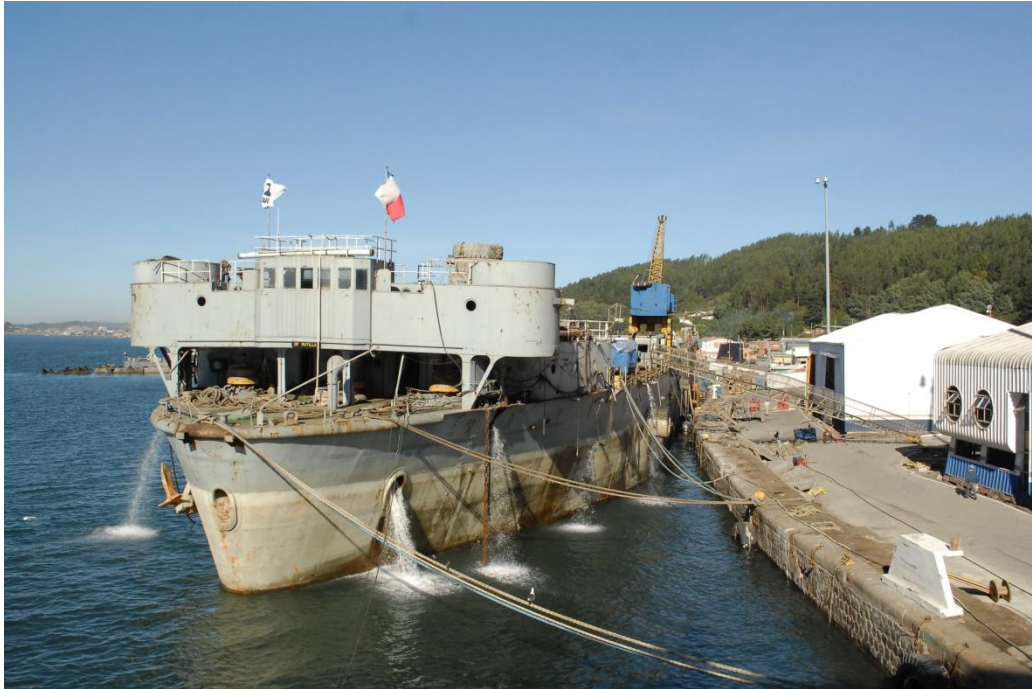
Foto N°18 Dique atracado.

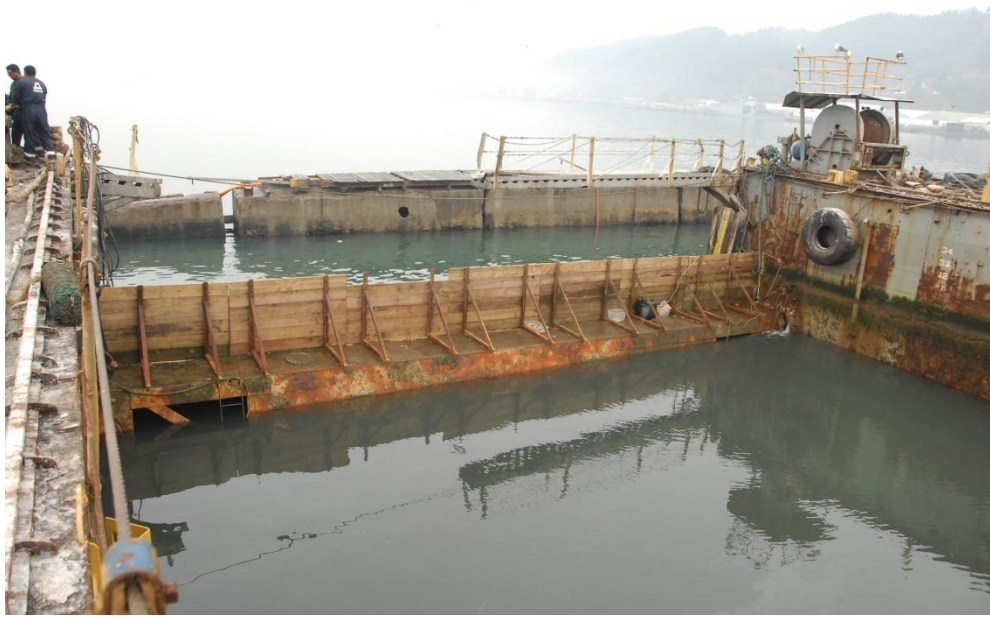
Foto N°19 Mejora en la altura de los tajamares para el dique “Mery”.

1. Considerando que la popa del dique fue la primera sección en reaccionar respecto del fondo, y que el agua comenzó a bajar hacia proa, es conveniente ubicar la mayor cantidad de bombas en el sector de proa del dique.
2. Con el propósito de mantener la capacidad de achique en forma independiente del nivel del agua, se debe confeccionar una balsa que sea capaz de mantener a flote las bombas de achique de combustión interna, las cuales descendan junto al nivel del agua.
3. Aumentar la altura del tajamar para independizar las estructura de las variaciones de marea.

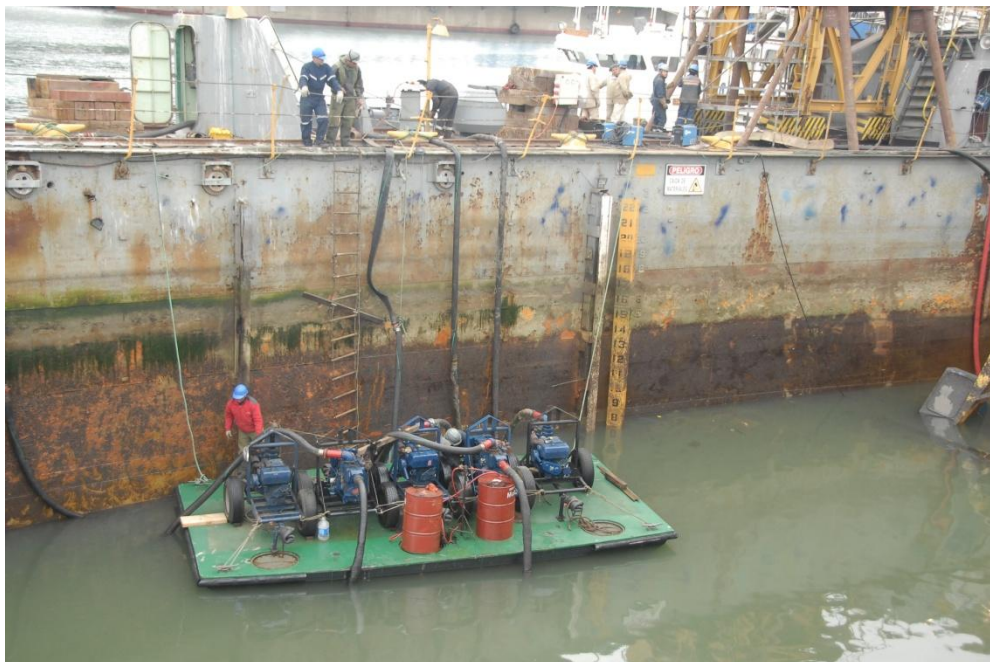
Foto N°20 Uso de balsa con bombas de achique a combustión.

1. Se confeccionó una balsa para el posicionamiento de las bombas de achique, con lo que se mejoró la reubicación de las bombas al aumentar el encabuzamiento.
