BREVE ANÁLISIS DE LOS PROCESOS EROSIVOS COSTEROS EN LA POBLACIÓN DE COJIMÍES

Arreaga Vargas Patricia¹
Vera San Martín Leonor¹

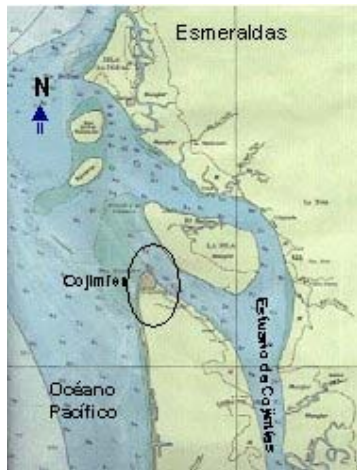
Figura 1.- Área de estudio

Morfológicamente en el sector de Cojimíes predominan los depósitos estuarinos y marinos de cordones litorales levantados que conforman terrazas en la megaflecha que es ahora la península de Cojimíes (donde está asentada la población). Ayón 1988. Figuras 1 y 2.

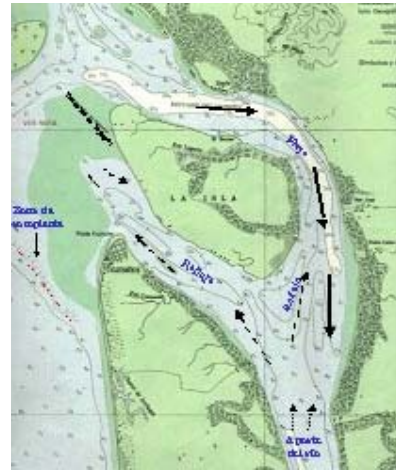
Figura 2.- Características físicas del área de estudio. La Isla divide la boca del estuario en dos canales. Se aprecian profundidades incluso mayores que 10 en el canal norte, mientras que en el ramal sur las profundidades pueden llegar a 20 cm. Se asumen velocidades menores en el canal sur, dando lugar a la sedimentación en este sector.

Basándose en la información de la carta IOA 1020 (1983), se estima que durante el flujo, la mayor parte del caudal de agua de mar ingresa principalmente por el canal norte de la isla. Mientras que en el reflujo, toda el agua de mar que ingresó al estuario, sumado el aporte propio del Río, tratarán de salir al mar por ambos lados de la Isla, sin embargo el bajo formado en la parte sur de la isla impide la libre circulación de la misma, y es posible la formación de remolinos y fuertes gradientes de velocidad que erosionan esta parte de la playa. En la Figura 2 se muestra la dirección estimada de las corrientes ante la distribución de los bajos que muestra la carta batimétrica del lugar, sin embargo, no se puede confirmar esta hipótesis, sin contar con batimetría y estudios de corrientes actualizados.

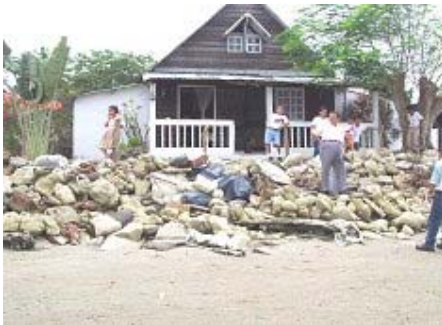
Las figuras 3 y 4, corroboran el proceso erosivo de las playas y el daño a las estructuras costeras asentadas frente al mar.

Foto 3. Vivienda expuesta a la acción erosiva del oleaje en Cojimíes. Se aprecia el enrocado de protección y sacos de arena que han sido colocados para proteger la misma.

Se recomienda realizar los respectivos estudios que permitan determinar las causas del problema de erosión y sedimentación que existe en Cojimíes, será necesario realizar una batimetría de la zona para conocer las profundidades actuales de los canales y determinar el patrón de circulación que tenga su flujo.

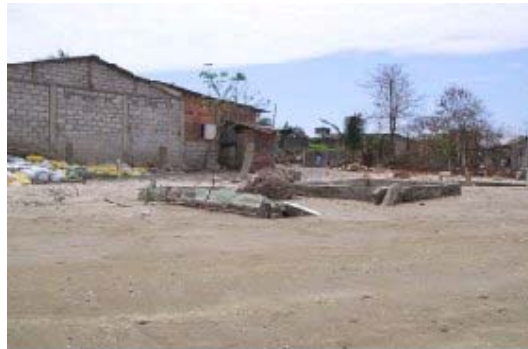
Foto 4. Vivienda destruida en su totalidad por la furia del mar. Se aprecian los sacos de arena cerca de otra vivienda expuesta a la investida del mar, como medios de protección.
