EFFECTO DE LA TEMPERATURA EN LAS TRANSFORMACIONES METALURGICAS DE LAS ALEACIONES CUPRONIQUEL

ING. PEDRO SIMONCINI

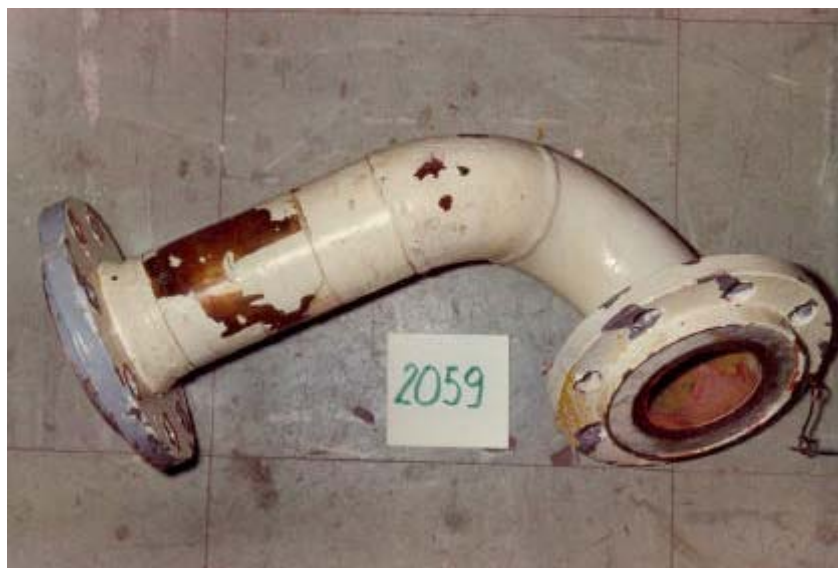
Figura N° 1: Tubería de cuproníquel laminada en caliente

El material estudiado es una parte de una tubería laminada en caliente de cuproníquel con hierro de 100mm de diámetro nominal y 2.5mm de espesor de pared ubicada en circuitos refrigerados con agua de mar.

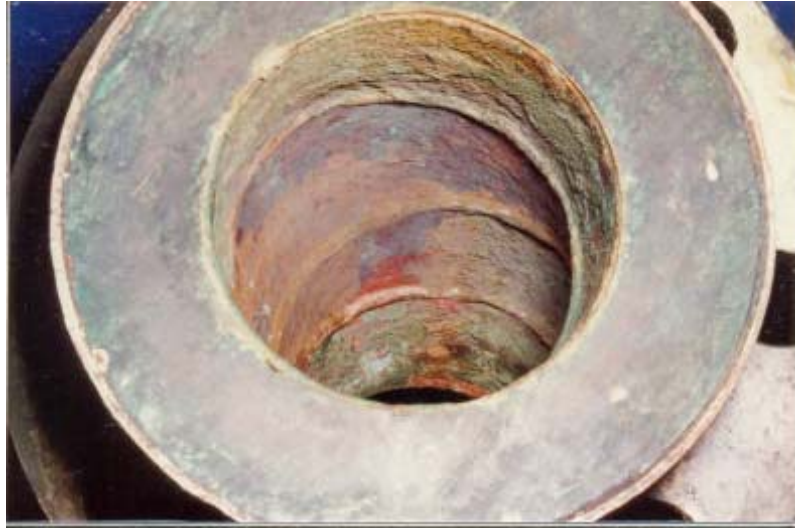
Figura N° 3: Uniones soldadas en tuberías de cuproníquel

La Figura N° 3 muestra una zona de uniones soldadas en una tubería de aleación de cobre-níquel-hierro. La altura de estas sobremontas cumple con la norma DIN 85004. Se visualiza una zona de transformaciones metalúrgicas en cada unión soldada como consecuencia de los ciclos térmicos variables debido a la potencia térmica aportada y a la fuente de energía externa utilizada. El resultado es una fusión localizada de los materiales que van a ser soldados seguida por una etapa de enfriamiento.

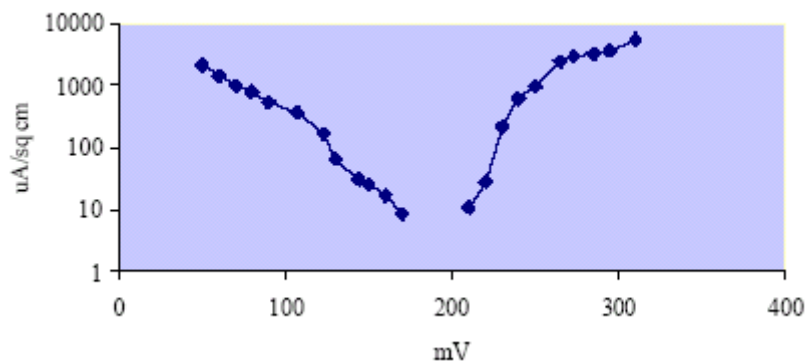
Figura N° 9 Curva de polarización de la unión soldada

En cuanto a la sección soldada de la tubería, los valores correspondientes al mismo tipo de experimento son: E_c = - 211 mV vs. SCE, CV = $15,69 \mu\text{A}/\text{cm}^2$ o 6,61mpy como puede verse en la figura. 9.

La susceptibilidad a la corrosión general y localizada aumenta con la presencia de precipitados ricos en hierro en los límites de grano, como indican las curvas de polarización.
