ANALISIS DE FALLAS ESTRUCTURALES EN UNA LM 148

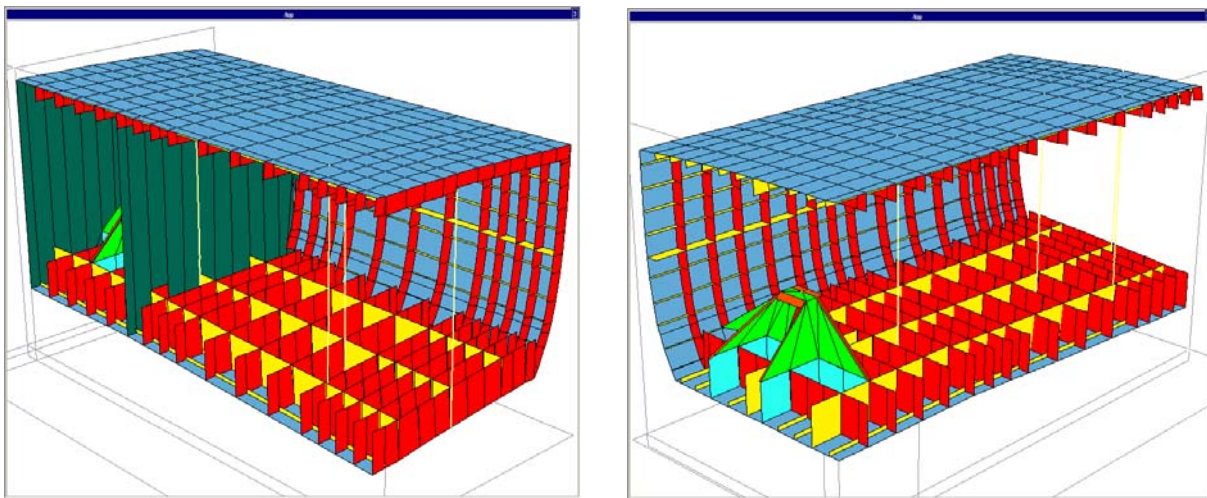
Figura N° 7. Modelo del servomotor de una LM 148

Modelo: Si la geometría de la sección a modelar es simétrica, esta se puede modelar efectuando el análisis sólo sobre esa parte de la estructura. De la misma manera, se puede analizar sólo una parte de la estructura total de la unidad, aplicando las cargas producto de la acción del resto de la estructura en los extremos libres. De esta manera, el modelo final de la estructura a analizar se puede ver en la Figura N° 7, la que incluye los elementos entre la cuaderna 8 y el espejo del buque. Esta considera los miembros estructurales de las últimas tres secciones de la unidad que corresponden al servomotor, entrepuente de popa, depósito de municiones de popa y cañón de 40 mm, la estructura de soporte de las mechas de los timones y el arbotante de dos hélices. No se consideró la modelación de los aligeramientos de las vigas.

- a) Cargas: Se consideró la unidad flotando con los calados y asiento de máxima carga y se aplicaron en los extremos de la sección las fuerzas y momentos resultantes de esta condición obtenidos a través del software GHS. El valor para el momento flector fue de $8.58e+006$ kgf/cm, mientras que la fuerza de corte en el sector restringido es de 26.900 kgf. Las cargas externas fueron definidas y calculadas y se indicarán más adelante. Las cargas debido a fuerzas hidrostáticas estáticas y dinámicas están incluidas dentro del programa. La primera considera la tres formas de respuesta, y las cargas dinámicas que corresponden a la acción de olas, son resueltas a través de métodos numéricos y linealizaciones de las ecuaciones de Fraude-Krylov y de teoría de olas.

- b) Condiciones de borde y restricciones: El extremo de la popa de la unidad se dejó en voladizo, mientras que al extremo contrario se le aplicaron restricciones en los seis grados de libertad a dos puntos para evitar la libre rotación. Al resto de los nodos se les restringió en traslación en los ejes X e Y, mientras que en rotación se le hizo en torno al eje Y.
- c) Criterio de diseño: Al ser un análisis de falla, se consideró como 1 el factor parcial de seguridad y de servicio.
