ARMADA ARGENTINA
DIRECCIÓN GENERAL DEL MATERIAL NAVAL
DIRECCIÓN DE SISTEMAS DE APOYO
DIRECCIÓN DE INFRAESTRUCTURAS

**“REPARACIÓN INTEGRAL DEL DIQUE DE CARENA N°2 Y
MODERNIZACIÓN DE SUS SISTEMAS ASOCIADOS”**

- ARSENAL NAVAL PUERTO BELGRANO -**
- BASE NAVAL PUERTO BELGRANO -**
- PROVINCIA DE BUENOS AIRES -**

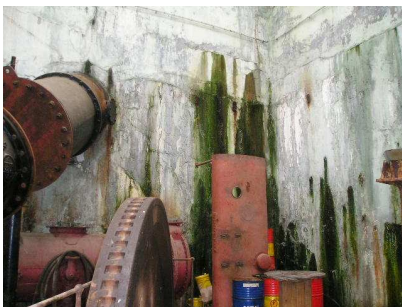
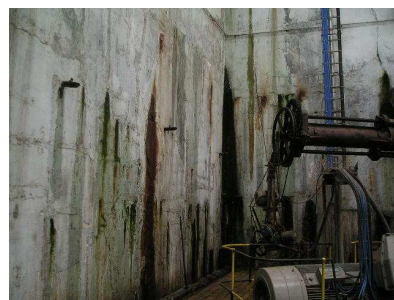
A la Obra civil hasta acá descrita, la complementan los sistemas electromecánicos e hidráulicos (conductos de agua de lastre e incendio, de aire comprimido, bombas, motores, válvulas de cierre, etc.). Los principales se encuentran instalados en un local llamado Casa de Bombas. El nivel de piso de esta sala se encuentra a -5,70m respecto del nivel 0,00m. Como consecuencia de ello todos los muros envolventes de esta edificación están sometidos en forma permanente al efecto de la presión hidrostática, con un valor fluctuante con la variación del nivel de marea. En la actualidad podemos observar importantes filtraciones provenientes desde el exterior. La cota del coronamiento del dique es +6.00m.

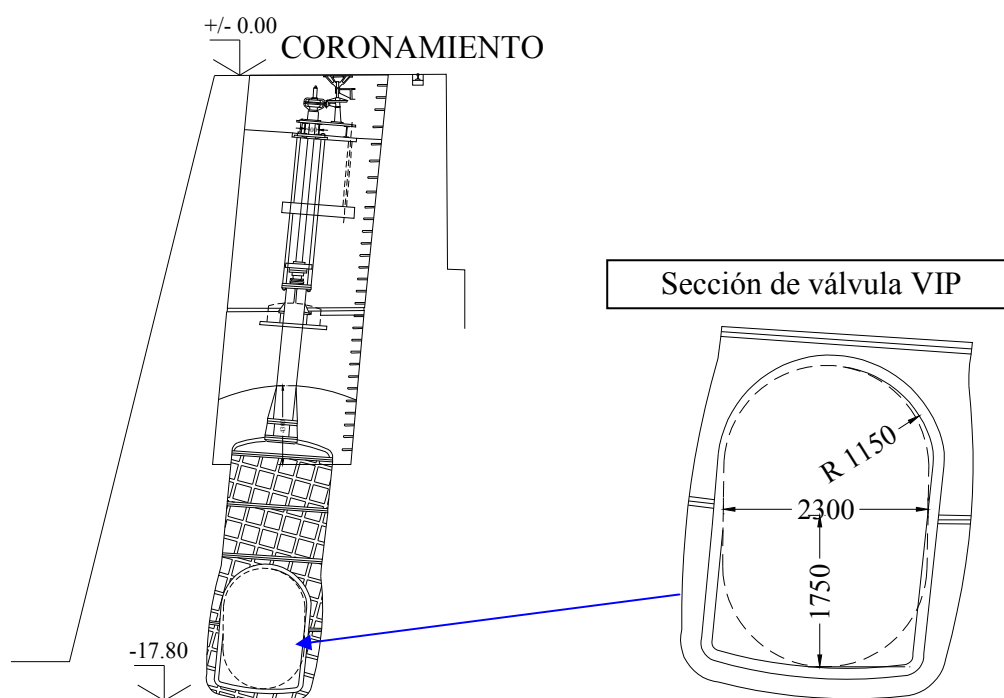
Cota de ubicación: -17.82 m - (respecto del coronamiento)

Sección aprox. elíptica: eje mayor 2,90 m., eje menor 2,30 m.

- 2.1.- Válvula Interceptora Primaria (VIP).

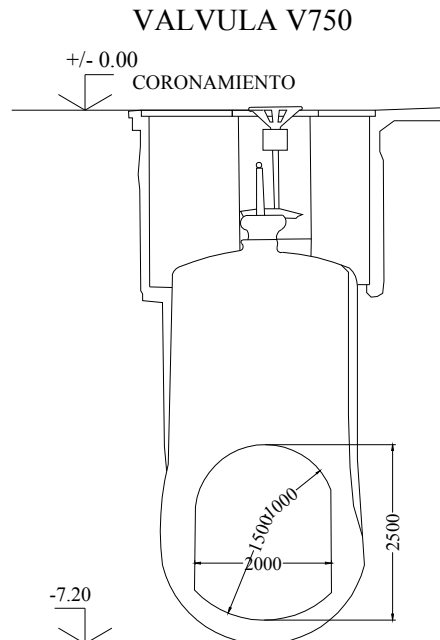
- VÁLVULAS DE LOS TÚNELES DE DESCARGA 'V750'.

Cota de ubicación: -7.2 m.- (respecto del coronamiento)

Sección aprox. elíptica: eje mayor 2,50 m., eje menor 2,00 m.

2.2.- Válvulas de Cierre Túneles de Descarga (válvulas de setecientos cincuenta vueltas – V750) una válvula por cada túnel.
